Plan Local d'Urbanisme

Commune de **SAINT-CREPIN**

45. Chalets d'alpages

Commune de SAINT-CREPIN	Clot de Malamort 1	Référence cadastrale n° A 202	Fiche n°01				
<p>ETAT ACTUEL (2015) Coordonnées GPS : N 44°45'11,4" E 6°39'14.8" Altitude : 2.143 m</p>							
<p>Situation et viabilité</p> <ul style="list-style-type: none"> - Voie de desserte : Accès véhicule - Eau potable/assainissement : non renseigné 							
<p>Affectation Cabane d'alpage encore utilisée</p>							
<p>Descriptif sommaire</p> <ul style="list-style-type: none"> - Murs : maçonnerie de pierre apparente rejointoyée et enduit au mortier de ciment gris en pignons. - Toiture : tôle bac acier prélaqué gris-bleu (charpente bois) + conduit de fumée - Ouvertures : menuiseries bois / volets battants - Volume : RDC + combles

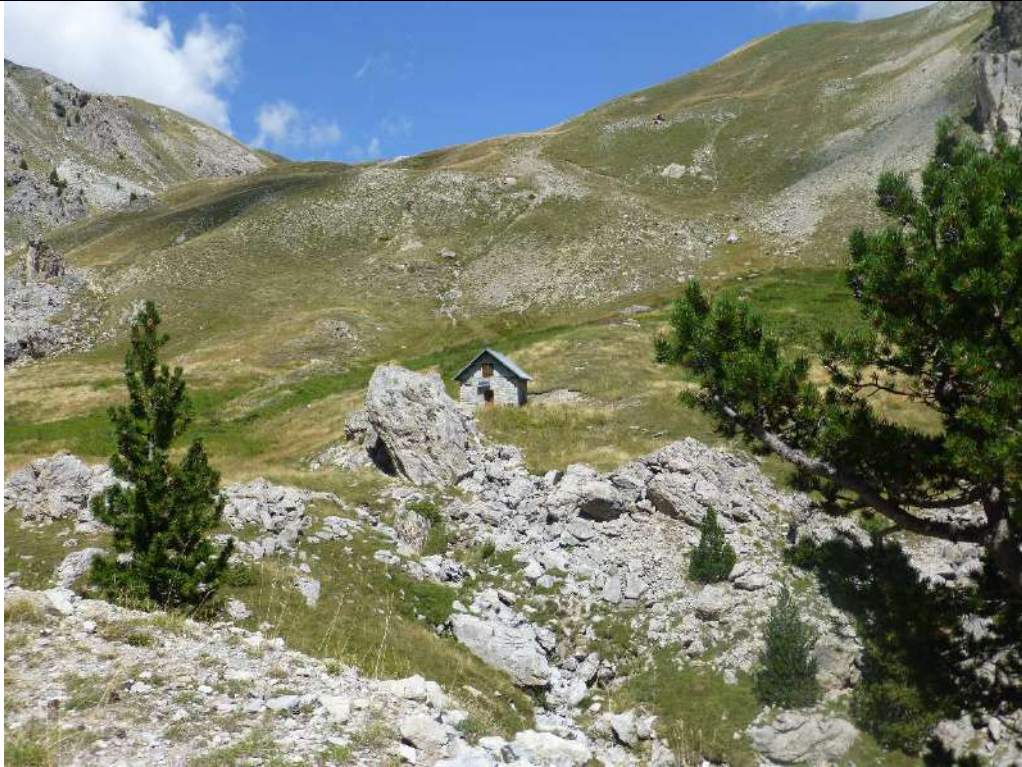
<p>Etat Bon état général (rénovation récente)</p>							
<p>Propositions pour remise en état</p> <table border="0"> <tr> <td><input type="checkbox"/> Réparation</td> <td><input type="checkbox"/> Aménagement</td> </tr> <tr> <td><input type="checkbox"/> Restauration</td> <td><input type="checkbox"/> Reconstruction</td> </tr> </table>				<input type="checkbox"/> Réparation	<input type="checkbox"/> Aménagement	<input type="checkbox"/> Restauration	<input type="checkbox"/> Reconstruction
<input type="checkbox"/> Réparation	<input type="checkbox"/> Aménagement						
<input type="checkbox"/> Restauration	<input type="checkbox"/> Reconstruction						
<p>Observations remarques et recommandations diverses Un panneau photovoltaïque en auvent sur façade principale. Conduit de fumée extérieur.</p>							
<p>IGN</p>

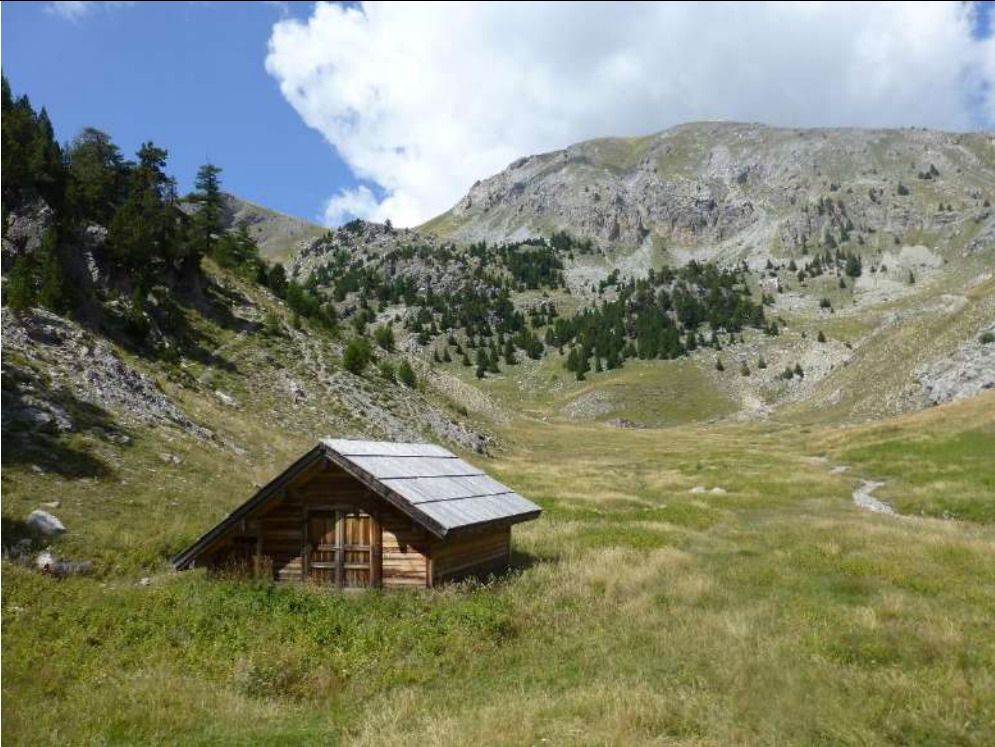
Commune de SAINT-CREPIN	Clot de Malamort 1	Référence cadastrale n° A 126	Fiche n°02
<div style="display: flex;"> <div style="flex: 1; padding-right: 10px;"> <p>ETAT ACTUEL (2015) Coordonnées GPS : N 44°45'14,3" E 6°40'14.2" Altitude : 2.138 m</p> <p>Situation et viabilité</p> <ul style="list-style-type: none"> - Voie de desserte : Accès véhicule - Eau potable/assainissement : SO <p>Affectation Abri à bétail & sel utilisé</p> <p>Descriptif sommaire</p> <ul style="list-style-type: none"> - Murs : ossature et chappis bois mélèze - Toiture : bardeau de mélèze & charpente bois - Ouvertures : portes mélèze à cadre - Volume : RDC </div> <div style="flex: 2; text-align: center;">

</div> </div>			
<p>Etat général Bon, construction récente</p>		<p><u>IGN</u></p>

<p>Propositions pour remise en état</p> <p><input type="checkbox"/> Réparation <input type="checkbox"/> Aménagement <input type="checkbox"/> Restauration <input type="checkbox"/> Reconstruction</p> <p>Observations : Cabane ossature bois préfabriquée (?)</p>

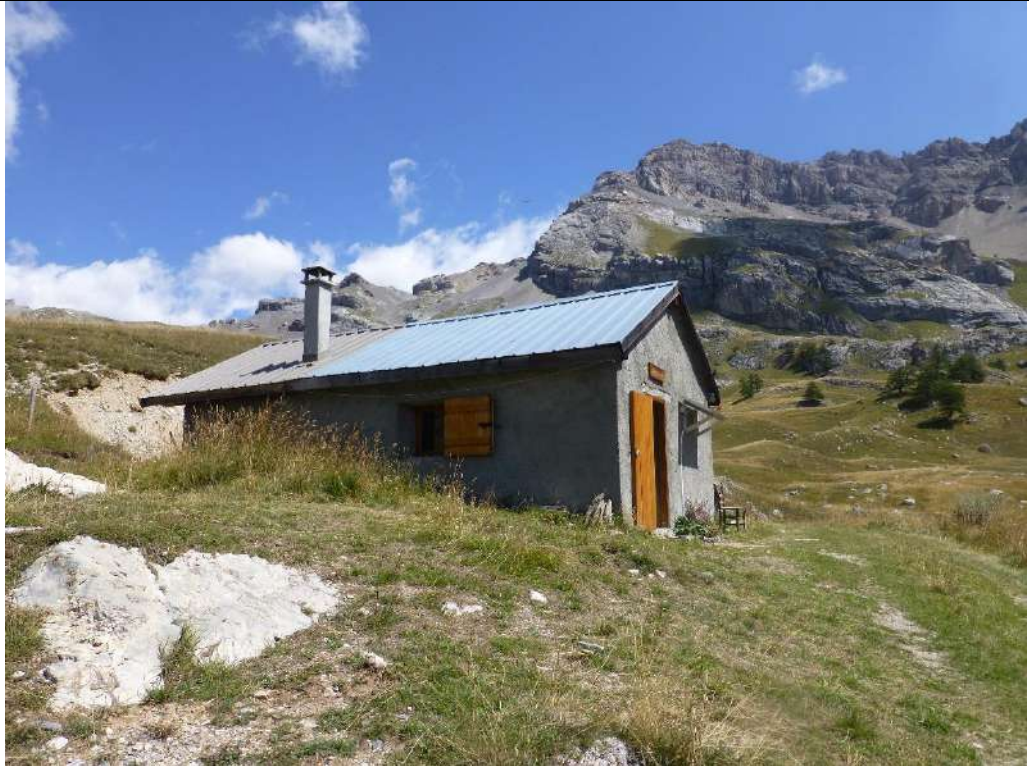
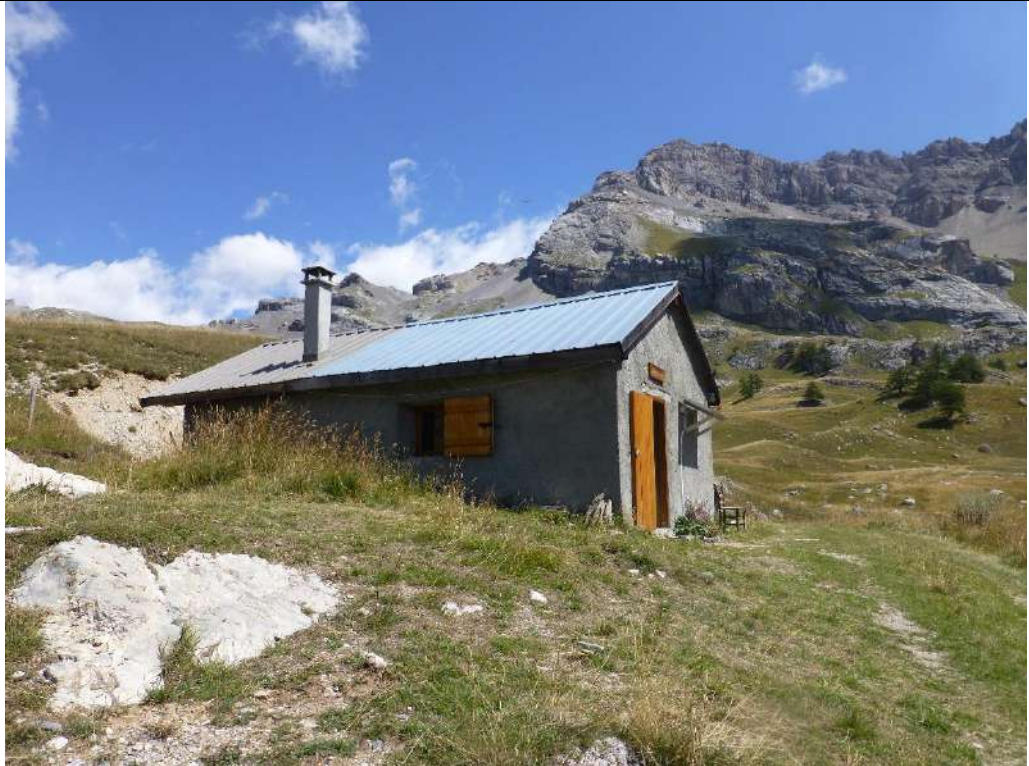
Commune de SAINT-CREPIN	Peyre Murenq	Référence cadastrale : A 202/203	Fiche n°03				
<p>ETAT ACTUEL (2015) Coordonnées GPS : N 44°45'14,3" E 6°40'14.3" Altitude : 2.120 m</p>							
<p>Situation et viabilité</p> <ul style="list-style-type: none"> - Voie de desserte : Accès véhicule - Eau potable/assainissement : oui / ANC (WC, douche) 							
<p>Affectation Cabane d'alpage à usage pastoral</p>							
<p>Descriptif sommaire</p> <ul style="list-style-type: none"> - Murs : maçonnerie enduite au mortier de ciment gris - Toiture : tôle bac acier prélaqué gris-bleu & gris lauze (extension) + conduit de fumée - Ouvertures : menuiseries bois (volets battants, pleins) - Volume : RDC + combles & abri bois accolé 							
<p>Etat général Bon. Entretenu car régulièrement occupé</p>							
<p>Propositions pour remise en état</p> <table border="0"> <tr> <td><input type="checkbox"/> Réparation</td> <td><input type="checkbox"/> Aménagement</td> </tr> <tr> <td><input type="checkbox"/> Restauration</td> <td><input type="checkbox"/> Reconstruction</td> </tr> </table> <p>Observations : Extension relativement récente (agrandissement à l'arrière, dans le sens du faitage - cf. couverture grise). Panneau photovoltaïque en auvent sur façade principale</p>				<input type="checkbox"/> Réparation	<input type="checkbox"/> Aménagement	<input type="checkbox"/> Restauration	<input type="checkbox"/> Reconstruction
<input type="checkbox"/> Réparation	<input type="checkbox"/> Aménagement						
<input type="checkbox"/> Restauration	<input type="checkbox"/> Reconstruction

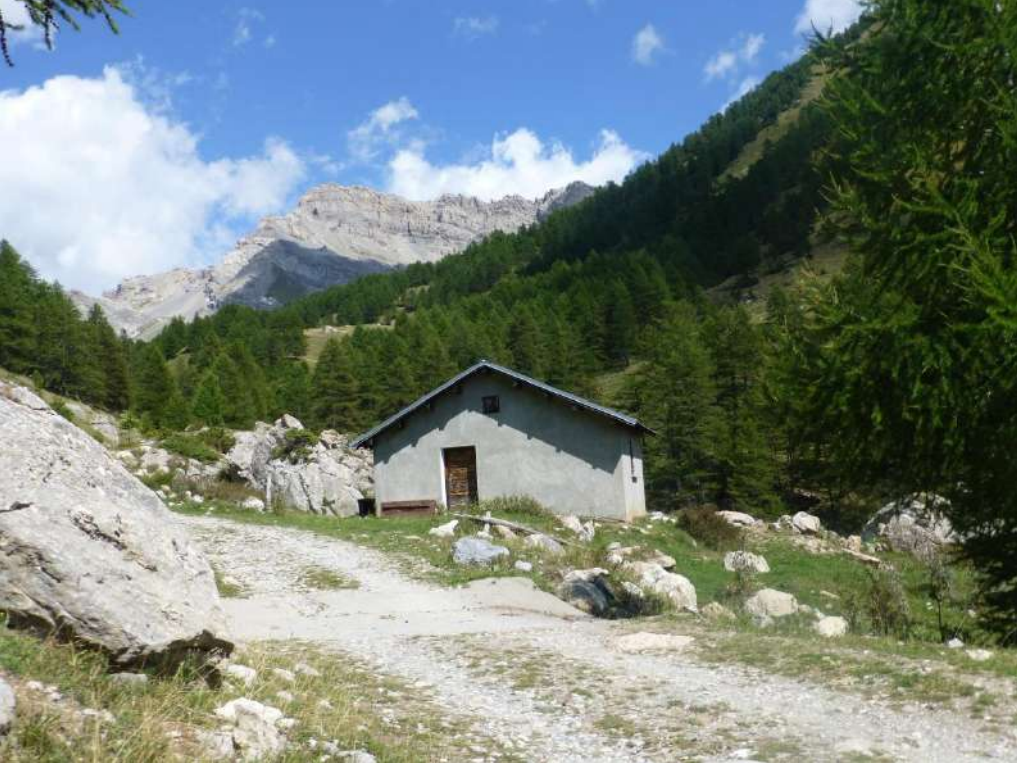
Commune de SAINT-CREPIN	Hameau de : Clot de Villan 1	Référence cadastrale n° A 8 / A 9	Fiche n°04
<p>ETAT ACTUEL (2015) Coordonnées GPS : N 44°45'10,7" E 6°39'12.8° Altitude : 1.927 m</p>

<p>Situation et viabilité</p> <ul style="list-style-type: none"> - Voie de desserte : accès véhicule - Eau potable/assainissement : probable / ? 			
<p>Affectation Ancien chalet d'alpage / cabane d'alpage à usage pastoral</p>			
<p>Descriptif sommaire</p> <ul style="list-style-type: none"> - Murs : maçonnerie enduite au mortier de ciment gris - Toiture : tôle ondulée (charpente bois) - Ouvertures : menuiseries bois / volets battants pleins à panneaux - Volumes : RDC + combles 			
<p>Etat général Bon. Entretien récent</p>	<p><u>IGN</u></p>	<p><u>Plan cadastral</u></p>	
<p>Propositions pour remise en état</p> <p><input type="checkbox"/> Réparation <input type="checkbox"/> Aménagement <input type="checkbox"/> Restauration <input type="checkbox"/> Reconstruction</p> <p>Observations : Conduit de fumée extérieur</p>

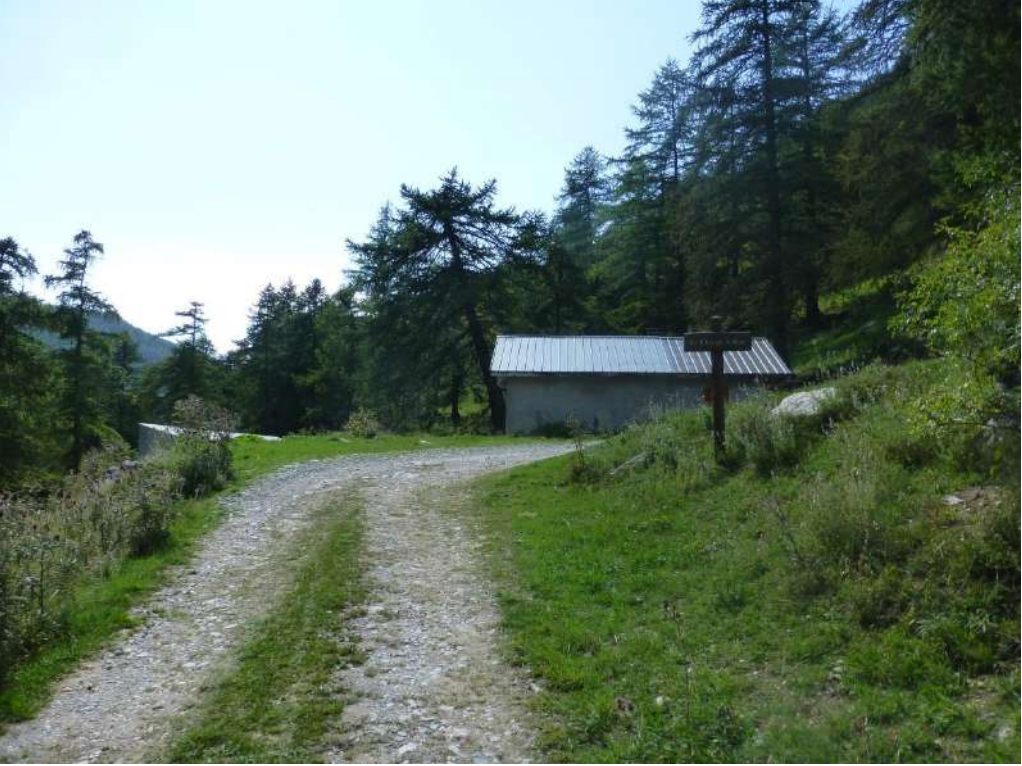
Commune de SAINT-CREPIN	Hameau de : Clot de Villan 2	Référence cadastrale n° A 11	Fiche n°05
<p>ETAT ACTUEL (2015) Coordonnées GPS : N 44°44'46,1" E 6°39'16.0° Altitude : 1.914 m</p>

<p>Situation et viabilité</p> <ul style="list-style-type: none"> - Voie de desserte : accès véhicule - Eau potable/assainissement : oui / ANC ? 			
<p>Affectation Ancien chalet d'alpage / cabane d'alpage à usage pastoral</p>			
<p>Descriptif sommaire</p> <ul style="list-style-type: none"> - Murs : maçonnerie de pierres + enduit au mortier de ciment gris - Toiture : tôle bac acier prélaqué gris-bleu et gris lauze (extension) sur charpente bois - Ouvertures : menuiseries bois / volets battants pleins - Volumes : RDC + ½ combles 			
<p>Etat général Bon. Entretien récent</p>	<p>IGN</p>

<p>Propositions pour remise en état</p> <p><input type="checkbox"/> Réparation <input type="checkbox"/> Aménagement <input type="checkbox"/> Restauration <input type="checkbox"/> Reconstruction</p> <p>Observations : Extension récente à l'arrière (couverture grise). Panneau photovoltaïque en auvent sur façade principale. Conduit de fumée + point d'eau extérieur + ventouse chauffage gaz en façade arrière. Parc-abri à moutons à proximité.</p>

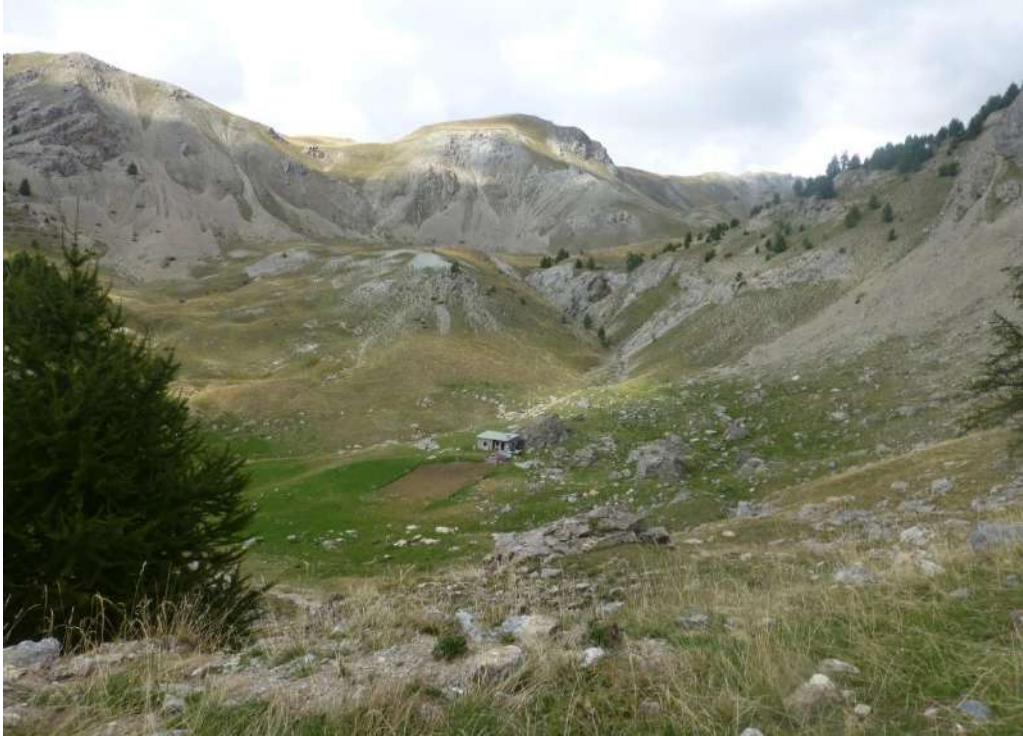
Commune de SAINT-CREPIN	Cabane du Lauzet	Référence cadastrale n° B 22 Non cadastrée	Fiche n°06	
ETAT ACTUEL (2015) Coordonnées GPS : N 44°44'6,5" E 6°39'55.0" Altitude : 2.093 m

Situation et viabilité <ul style="list-style-type: none"> - Voie de desserte : accès véhicule - Eau potable/assainissement : oui (fontaine) / ? 				
Affectation Cabane d'alpage à usage pastoral				
Descriptif sommaire <ul style="list-style-type: none"> - Murs : maçonnerie de pierres + enduit au mortier de ciment gris - Toiture : monopente (faible pente) avec couverture tôle bac acier prélaqué gris lauze - Ouvertures : menuiseries bois / volets battants pleins - Volumes : RDC + ½ combles (surélévation ?) 				
Etat général Bon. Modifications & entretien récents	IGN

Propositions pour remise en état <table border="0"> <tr> <td><input type="checkbox"/> Réparation</td> <td><input type="checkbox"/> Aménagement</td> </tr> <tr> <td><input type="checkbox"/> Restauration</td> <td><input type="checkbox"/> Reconstruction</td> </tr> </table> Observations : Panneau photovoltaïque en toiture, sur châssis Extension probable en agglomérés de ciment enduits. Cabane surélevée et retoiturée à partir d'un toit plat (?) Petit abri à moutons à proximité	<input type="checkbox"/> Réparation	<input type="checkbox"/> Aménagement	<input type="checkbox"/> Restauration	<input type="checkbox"/> Reconstruction
<input type="checkbox"/> Réparation	<input type="checkbox"/> Aménagement			
<input type="checkbox"/> Restauration	<input type="checkbox"/> Reconstruction

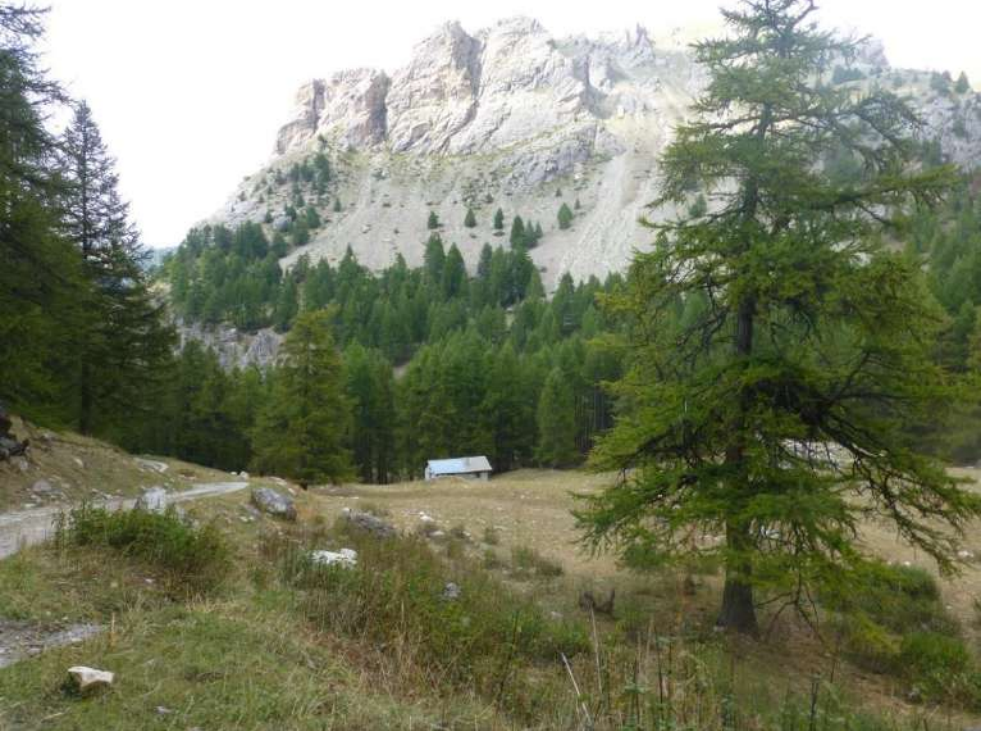
Commune de SAINT-CREPIN	Le Spurc 1	Référence cadastrale n° B 14 Non cadastré	Fiche n°07	
<p>ETAT ACTUEL (2015) Coordonnées GPS : N : 44°44'06,2" E : 6°39'29.8" Altitude : 1.998 m</p>

<p>Situation et viabilité</p> <ul style="list-style-type: none"> - Voie de desserte : accès véhicule - Eau potable/assainissement : oui/ANC (fosse septique) 				
<p>Affectation Cabane pastorale</p>				
<p>Descriptif sommaire</p> <ul style="list-style-type: none"> - Murs : maçonnerie de pierres enduite au mortier de ciment gris - Toiture : tôle bac acier prélaqué gris-bleu & gris lauze (extension) - Ouvertures : menuiseries bois/volets battants pleins - Volumes : RDV + combles 				
<p>Etat général Cabane rénovée sans doute récemment</p>	<p>IGN</p>

<p>Propositions pour remise en état</p> <table border="0"> <tr> <td><input type="checkbox"/> Réparation</td> <td><input type="checkbox"/> Aménagement</td> </tr> <tr> <td><input type="checkbox"/> Restauration</td> <td><input type="checkbox"/> Reconstruction</td> </tr> </table> <p>Observations : Extension récente à l'arrière dans le sens du faîtage Conduit de fumée Petit abri semi enterré à proximité</p>				<input type="checkbox"/> Réparation
<input type="checkbox"/> Réparation	<input type="checkbox"/> Aménagement			
<input type="checkbox"/> Restauration	<input type="checkbox"/> Reconstruction

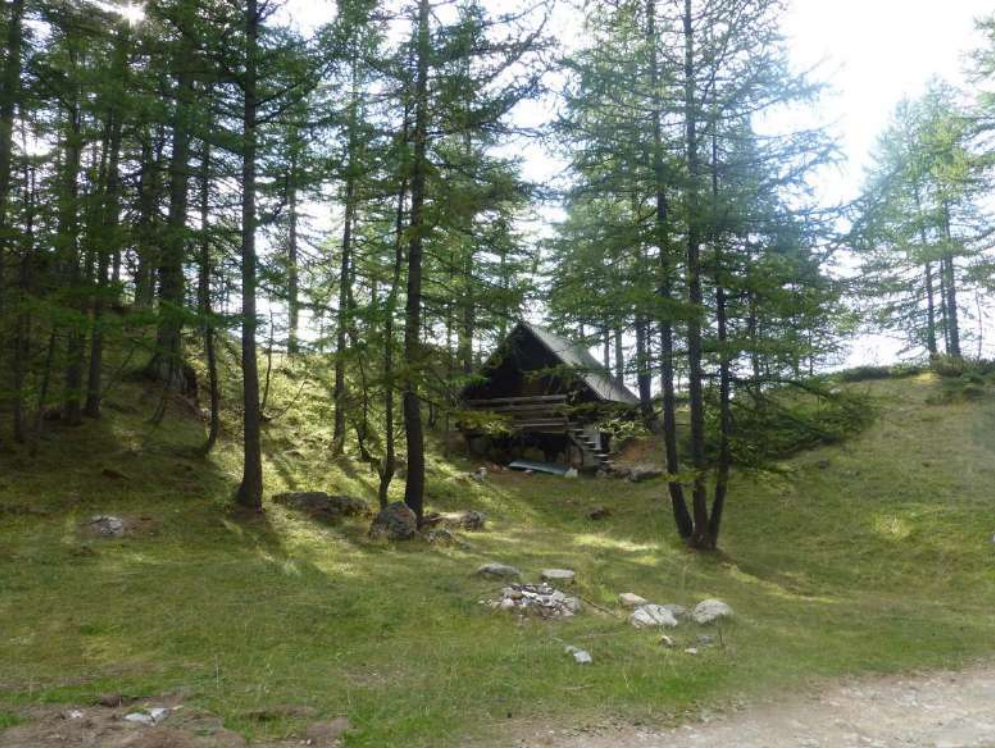
Commune de SAINT-CREPIN	Le Spurc 2	Référence cadastrale n° B 14 Non cadastré	Fiche n°08
<p>ETAT ACTUEL (2015) Coordonnées GPS : N : 44°44'04,6" E : 6°39'17,0" Altitude : 1.994 m</p>

<p>Situation et viabilité</p> <ul style="list-style-type: none"> - Voie de desserte : accès véhicule - Eau potable/assainissement : non (?) 			
<p>Affectation Cabane à usage pastoral</p>			
<p>Descriptif sommaire</p> <ul style="list-style-type: none"> - Murs : ossature bois + bardage. Balcon bois en pignon - Toiture : tôle bac acier prélaqué gris lauze - Ouvertures : menuiseries bois, châssis fixe vitré et porte bois battante pleine - Volumes : 1 niveau sur pilotis béton 			
<p>Etat général Bon.</p>	<p>IGN</p>

<p>Propositions pour remise en état</p> <p><input type="checkbox"/> Réparation <input type="checkbox"/> Aménagement <input type="checkbox"/> Restauration <input type="checkbox"/> Reconstruction</p> <p>Observations : Cabane fermée. Cabane ossature bois préfabriquée (?) posée dans la pente sur pilotis en béton. Conduit de fumée inox</p>

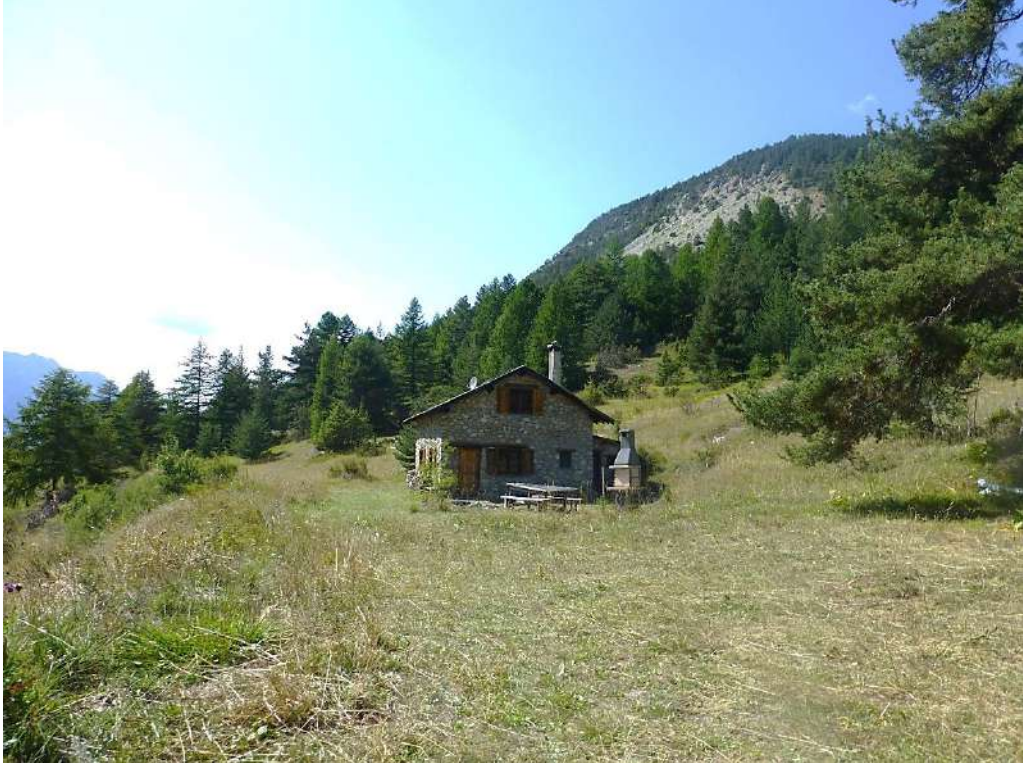
Commune de SAINT-CREPIN	Les Grangettes 1	Référence cadastrale n° A 476/477/465	Fiche n°09
<p>ETAT ACTUEL (2015) Coordonnées GPS : N : 44°44'46,0" E : 6°39'16.2" Altitude : 1.759 m</p>

<p>Situation et viabilité</p> <ul style="list-style-type: none"> - Voie de desserte : accès véhicule - Eau potable/assainissement : oui (captage individuel) / non renseigné 			
<p>Affectation Chalet d'alpage</p>			
<p>Descriptif sommaire</p> <ul style="list-style-type: none"> - Murs : maçonnerie de pierres apparentes - Toiture : tôle bac acier prélaqué gris lauze - Ouvertures : menuiseries bois / volets dauphinois à panneaux, battants et pleins - Volumes : RDC + 1 en soupenste 			
<p>Etat général Très bon</p>	<p>IGN</p>

<p>Propositions pour remise en état</p> <p><input type="checkbox"/> Réparation <input type="checkbox"/> Aménagement <input type="checkbox"/> Restauration <input type="checkbox"/> Reconstruction</p> <p>Observations : Traces de ruines (cave accessible de l'extérieur) Appentis, barbecue, antenne parabolique en toiture, bouteilles gaz propane en extérieur. Conduit de fumée</p>

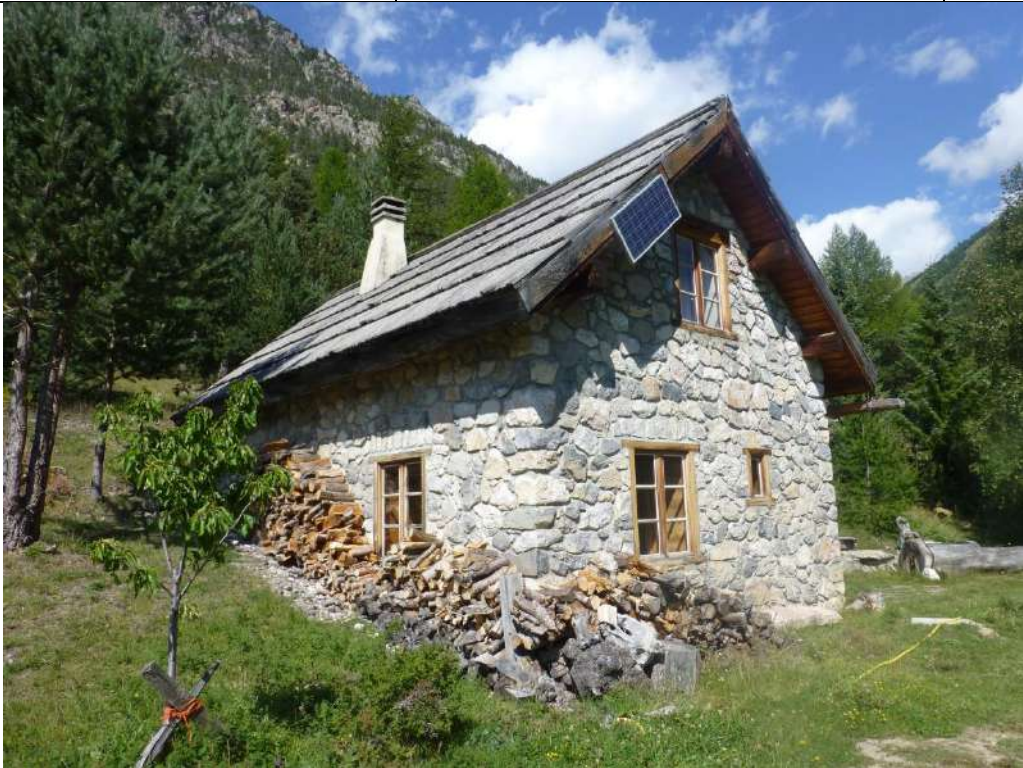
Commune de SAINT-CREPIN	Les Grangettes 2	Référence cadastrale n° A 1393	Fiche n°10
<p>ETAT ACTUEL (2015) Coordonnées GPS : N : 44°44'28,7" E : 6°38'36.1" Altitude : 1.752 m</p>

<p>Situation et viabilité</p> <ul style="list-style-type: none"> - Voie de desserte : accès véhicule - Eau potable/assainissement : NR 			
<p>Affectation Chalet d'alpage</p>			
<p>Descriptif sommaire</p> <ul style="list-style-type: none"> - Murs : maçonnerie de pierres apparentes - Toiture : bardeaux de mélèze - Ouvertures : menuiseries bois sans volets - Volumes : RDC + 1 en soupenne 			
<p>Etat général Très bon</p>	<p>IGN</p>

<p>Propositions pour remise en état</p> <p><input type="checkbox"/> Réparation <input type="checkbox"/> Aménagement</p> <p><input type="checkbox"/> Restauration <input type="checkbox"/> Reconstruction</p> <p>Observations : Adossement à la pente (RDC enterré en partie) Fontaine extérieure Rucher indépendant</p>

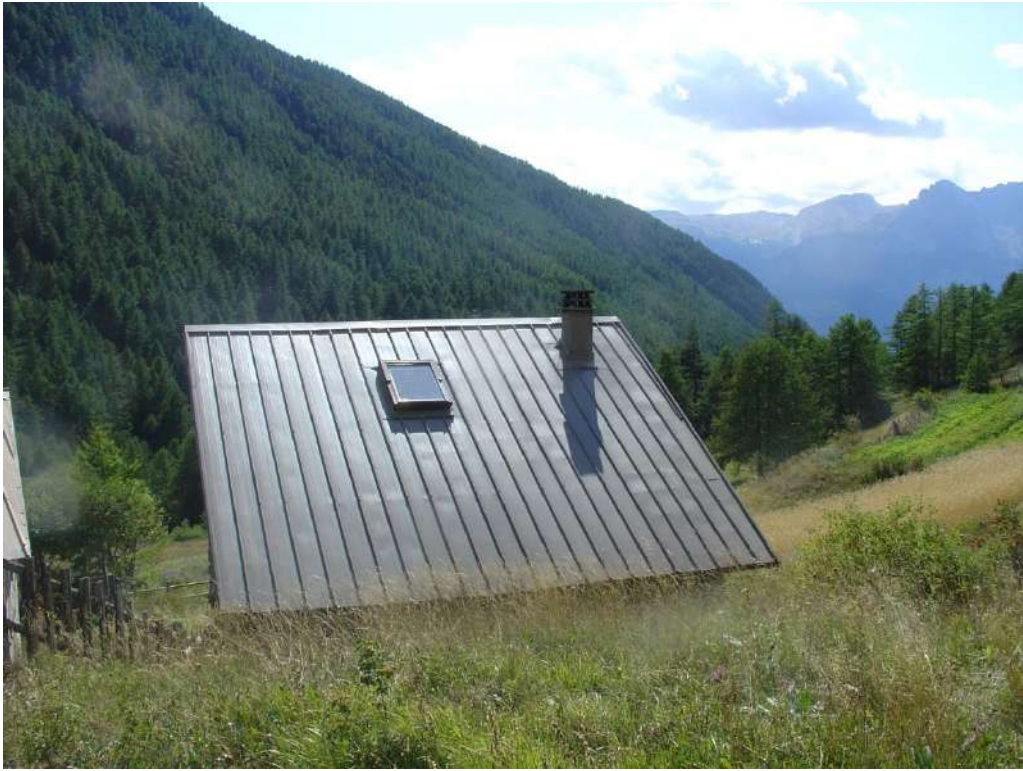
Commune de SAINT-CREPIN	Les Grangettes 3	Référence cadastrale n° A 491	Fiche n°11
<p>ETAT ACTUEL (2015) Coordonnées GPS : N : 44°44'28,6" E : 6°38'34.9" Altitude : 1.747 m</p>

<p>Situation et viabilité</p> <ul style="list-style-type: none"> - Voie de desserte : accès véhicule - Eau potable/assainissement : oui/NR 			
<p>Affectation Chalet d'alpage</p>			
<p>Descriptif sommaire</p> <ul style="list-style-type: none"> - Murs : maçonnerie de pierres apparentes (pierres d'origine décroustées ?) - Toiture : tôle bac acier prélaqué gris lauze - Ouvertures : menuiseries bois / volets bois pleins - Volumes : RDC + 1 + combles 			
<p>Etat général Bon</p>	<p>IGN</p>

<p>Propositions pour remise en état</p> <p><input type="checkbox"/> Réparation <input type="checkbox"/> Aménagement <input type="checkbox"/> Restauration <input type="checkbox"/> Reconstruction</p> <p>Observations : Bardage bois en pignon Est Adossement à la pente (RDC enterré en partie)</p>

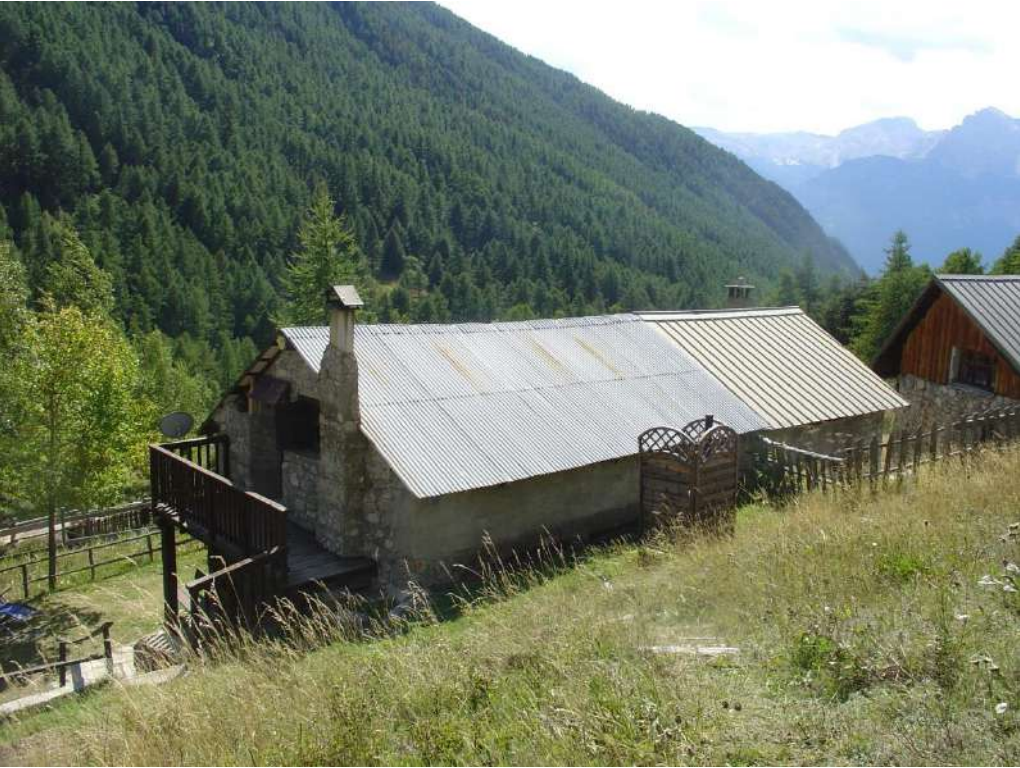
Commune de SAINT-CREPIN	Les Grangettes 4	Référence cadastrale n° A 492/493	Fiche n°12
<p>ETAT ACTUEL (2015) Coordonnées GPS : N : 44°44'28,6" E : 6°38'34.9" Altitude : 1.747 m</p>

<p>Situation et viabilité</p> <ul style="list-style-type: none"> - Voie de desserte : accès véhicule - Eau potable/assainissement : oui/ NR 			
<p>Affectation Chalet d'alpage</p>			
<p>Descriptif sommaire</p> <ul style="list-style-type: none"> - Murs : maçonnerie de pierres apparentes (plaquées), enduit au mortier de ciment gris et bardage vertical bois en pignon Ouest - Toiture : tôle ondulée et tôle bac acier prélaqué gris lauze - Ouvertures : menuiseries bois / volets bois battants - Volumes : RDC + 1 en soupenste 			
<p>Vétusté</p>	<p>IGN</p>

<p>Propositions pour remise en état</p> <p><input type="checkbox"/> Réparation <input type="checkbox"/> Aménagement <input type="checkbox"/> Restauration <input type="checkbox"/> Reconstruction</p> <p>Observations : RDC semi enterré Conduits de fumée en façade extérieure et en toiture Terrasse bois et pierre</p>

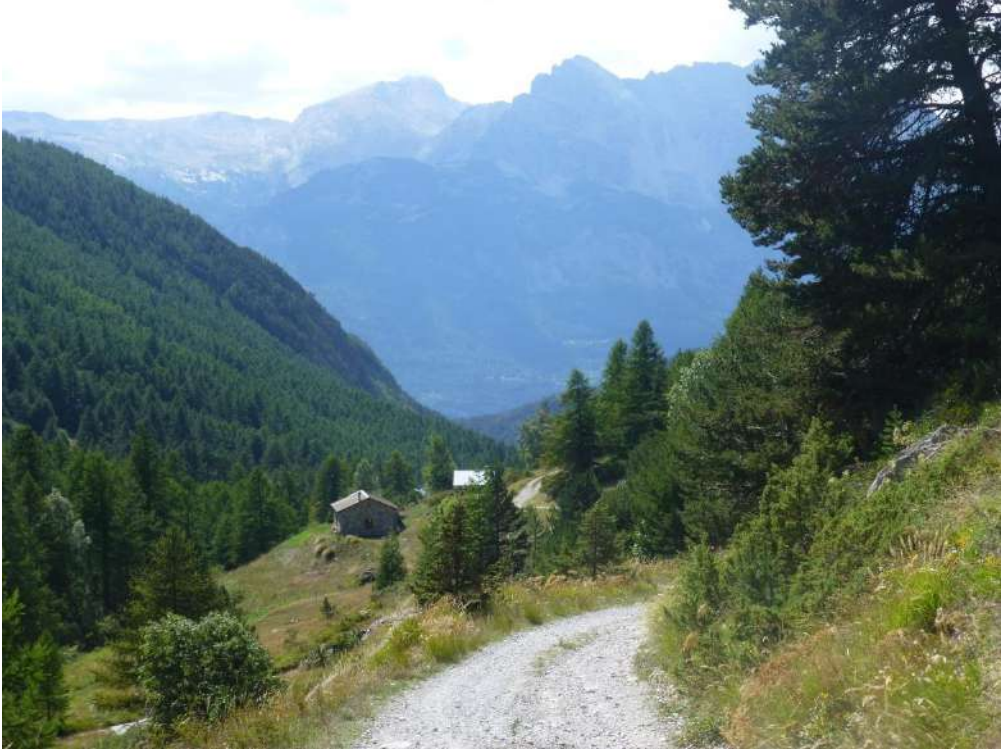
Commune de SAINT-CREPIN	Les Grangettes 5	Référence cadastrale n° A 497	Fiche n°13
<p>ETAT ACTUEL (2015) Coordonnées GPS : N : 44°44'28,0" E : 6°38'38.7" Altitude : 1.751 m</p>

<p>Situation et viabilité</p> <ul style="list-style-type: none"> - Voie de desserte : Accès véhicule - Eau potable/assainissement : NR 			
<p>Affectation Chalet d'alpage</p>			
<p>Descriptif sommaire</p> <ul style="list-style-type: none"> - Murs : maçonnerie de pierres apparentes - Toiture : tôle bac acier prélaqué gris lauze sur charpente bois - Ouvertures : menuiseries bois sans volets - Volumes : RDC + 1 en soupente 			
<p>Etat général Très bon. "Restauration" ou construction récente</p>	<p>IGN</p>

<p>Propositions pour remise en état</p> <p><input type="checkbox"/> Réparation <input type="checkbox"/> Aménagement <input type="checkbox"/> Restauration <input type="checkbox"/> Reconstruction</p> <p>Observations : Construction non cadastrée. Construction nouvelle ? Tableaux porte & fenêtres en bois Conduit de fumée "Annexe" enterrée en amont du chalet</p>

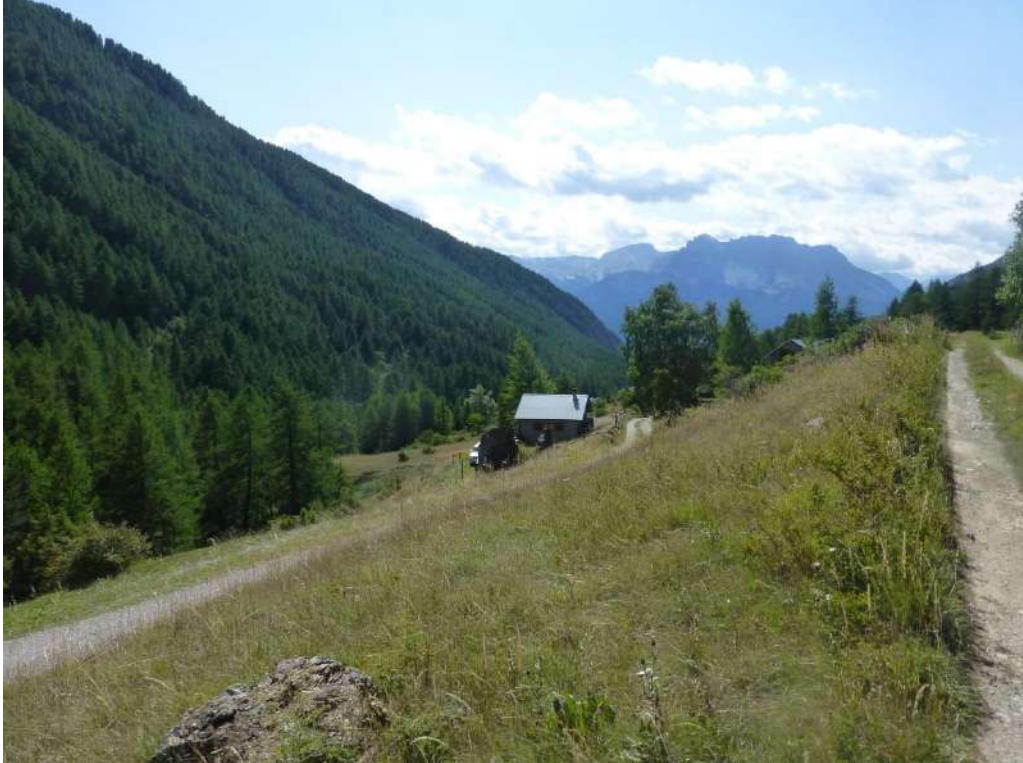
Commune de SAINT-CREPIN	Les Grangettes 6	Référence cadastrale n° A 494	Fiche n°14
<p>ETAT ACTUEL (2015) Coordonnées GPS : N : 44°44'28,0" E : 6°38'38.7" Altitude : 1.751 m</p>

<p>Situation et viabilité</p> <ul style="list-style-type: none"> - Voie de desserte : Accès véhicule - Eau potable/assainissement : NR 			
<p>Affectation Chalet d'alpage</p>			
<p>Descriptif sommaire</p> <ul style="list-style-type: none"> - Murs : maçonnerie enduite au mortier de ciment gris - Toiture : tôle ondulée sur charpente bois - Ouvertures : menuiseries bois, fenêtres 3 vantaux - Volumes : RDC surélevé + combles 			
<p>Etat général Très bon état</p>	<p>IGN</p>

<p>Propositions pour remise en état</p> <p><input type="checkbox"/> Réparation <input type="checkbox"/> Aménagement</p> <p><input type="checkbox"/> Restauration <input type="checkbox"/> Reconstruction</p> <p>Observations : Balcon bois en façade pignon Conduit de fumée en toiture</p>

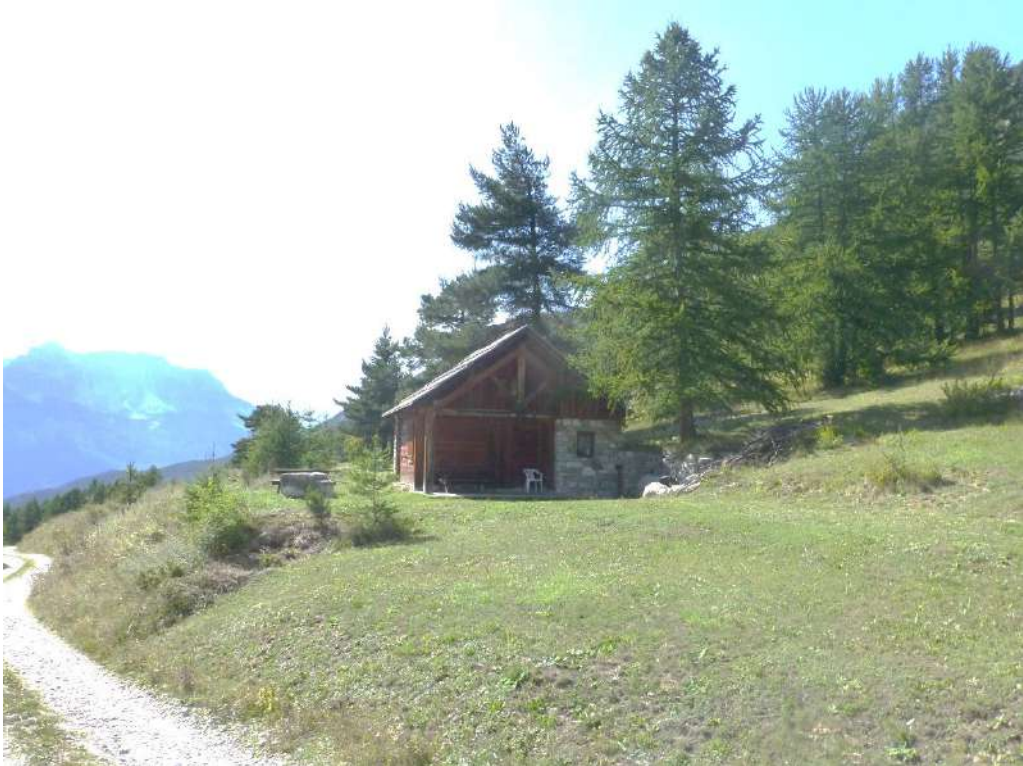
Commune de SAINT-CREPIN	La Rua 1	Référence cadastrale n° A 419	Fiche n°15	
<p>ETAT ACTUEL (2015) Coordonnées GPS : N : 44°44'26,0" E : 6°38'25.6" Altitude : 1.709 m</p>

<p>Situation et viabilité</p> <ul style="list-style-type: none"> - Voie de desserte : Accès véhicule - Eau potable/assainissement : NR 				
<p>Affectation Chalet d'alpage</p>				
<p>Descriptif sommaire</p> <ul style="list-style-type: none"> - Murs : maçonnerie de pierre et ossature bois + bardage mélèze - Toiture : bardeaux de mélèze - Ouvertures : menuiseries bois, volets battants bois plein pour ouvertures principales - Volumes : RDC + combles 				
<p>Etat général Très bon. Restauration récente</p>	<p>IGN</p>

<p>Propositions pour remise en état</p> <table border="0"> <tr> <td><input type="checkbox"/> Réparation</td> <td><input type="checkbox"/> Aménagement</td> </tr> <tr> <td><input type="checkbox"/> Restauration</td> <td><input type="checkbox"/> Reconstruction</td> </tr> </table> <p>Observations : Conduit de fumée Panneau solaire PV en toiture</p>				<input type="checkbox"/> Réparation
<input type="checkbox"/> Réparation	<input type="checkbox"/> Aménagement			
<input type="checkbox"/> Restauration	<input type="checkbox"/> Reconstruction

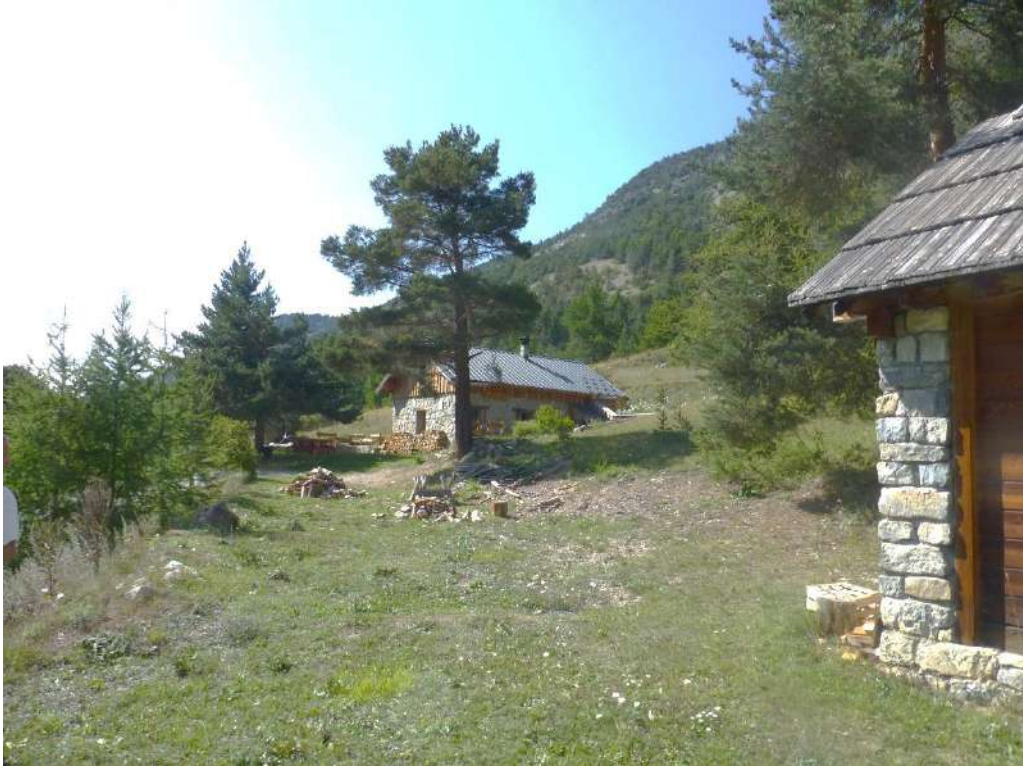
Commune de SAINT-CREPIN	La Rua 2	Référence cadastrale n° A 423	Fiche n°16
<p>ETAT ACTUEL (2015) Coordonnées GPS : N : 44°44'26,3" E : 6°38'24,6" Altitude : 1.712 m</p>

<p>Situation et viabilité</p> <ul style="list-style-type: none"> - Voie de desserte : Accès véhicule - Eau potable/assainissement : NR 			
<p>Affectation Chalet d'alpage</p>			
<p>Descriptif sommaire</p> <ul style="list-style-type: none"> - Murs : maçonnerie de pierre apparente en parement et bardage mélèze - Toiture : tôle bac acier prélaqué gris lauze - Ouvertures : menuiseries bois - Volumes : RDC + combles 			
<p>Etat général Très bon. "Restauration" ou construction récente</p>	<p>IGN</p>

<p>Propositions pour remise en état</p> <p><input type="checkbox"/> Réparation <input type="checkbox"/> Aménagement <input type="checkbox"/> Restauration <input type="checkbox"/> Reconstruction</p> <p>Observations et remarques Construction non cadastrée. Conduit de fumée Panneau solaire PV sur châssis posé sur toiture</p>

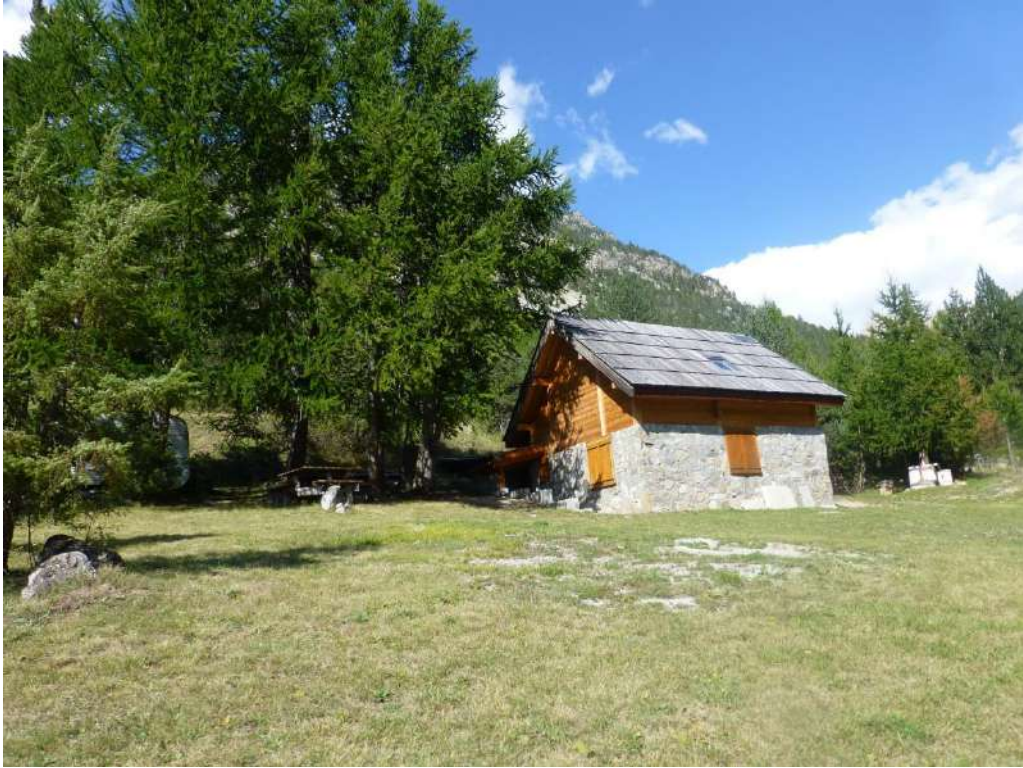
Commune de SAINT-CREPIN	La Rua 3	Référence cadastrale n° A 431/432 Non cadastré	Fiche n°17	
ETAT ACTUEL (2015) Coordonnées GPS : N : 44°44'27.5" E : 6°38'25.8" Altitude : 1.722 m

Situation et viabilité <ul style="list-style-type: none"> - Voie de desserte : Accès véhicule (difficile) - Eau potable/assainissement : NR 				
Affectation Chalet d'alpage				
Descriptif sommaire <ul style="list-style-type: none"> - Murs : Chappis (madrers bois) sur soubassement en maçonnerie de pierre en parement - Toiture : bardeaux de mélèze - Ouvertures : menuiseries bois, volets battants bois plein - Volumes : RDC + combles 				
Etat général Très bon. Restauration récente	IGN

Propositions pour remise en état <table border="0"> <tr> <td><input type="checkbox"/> Réparation</td> <td><input type="checkbox"/> Aménagement</td> </tr> <tr> <td><input type="checkbox"/> Restauration</td> <td><input type="checkbox"/> Reconstruction</td> </tr> </table> Observations : 2 Conduits de fumée Fenêtre de toit Panneau solaire PV en toiture Abri attenant semi enterré		<input type="checkbox"/> Réparation	<input type="checkbox"/> Aménagement	<input type="checkbox"/> Restauration
<input type="checkbox"/> Réparation	<input type="checkbox"/> Aménagement			
<input type="checkbox"/> Restauration	<input type="checkbox"/> Reconstruction

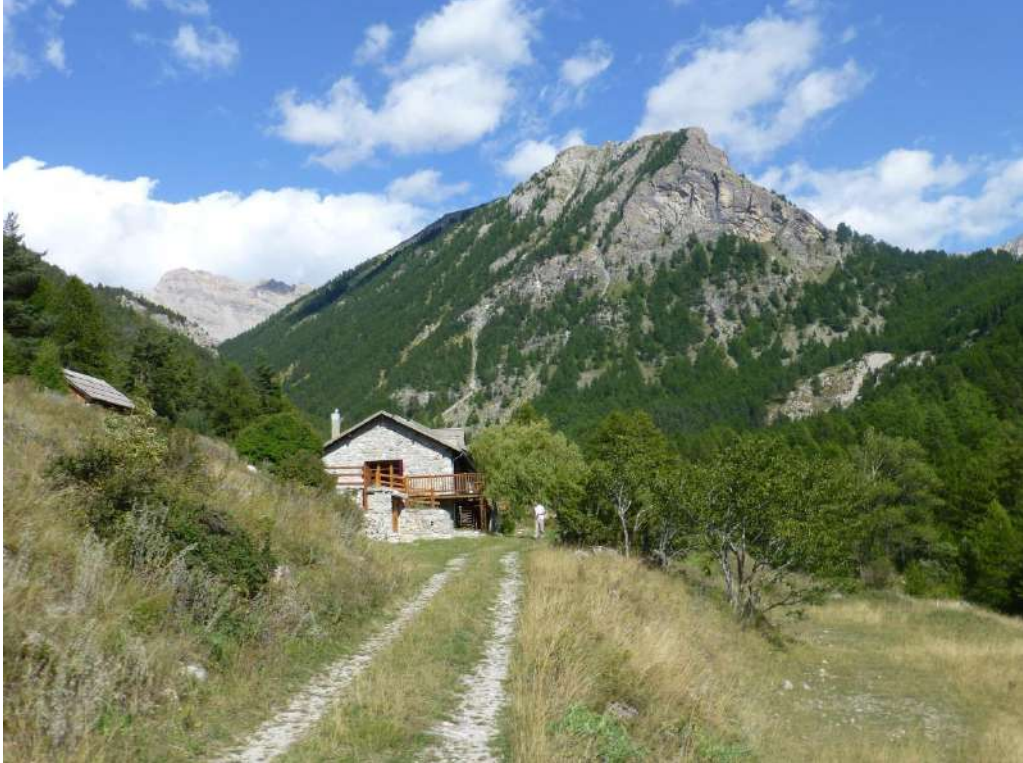
Commune de SAINT-CREPIN	La Rua 4	Référence cadastrale n° A 411	Fiche n°18
<p>ETAT ACTUEL (2015) Coordonnées GPS : N : 44°44'25.1" E : 6°38'25.9" Altitude : 1.701 m</p>

<p>Situation et viabilité</p> <ul style="list-style-type: none"> - Voie de desserte : Accès véhicule - Eau potable/assainissement : NR 			
<p>Affectation Chalet d'alpage</p>			
<p>Descriptif sommaire</p> <ul style="list-style-type: none"> - Murs : maçonnerie de pierre apparente - Toiture : tôle bac acier prélaqué gris lauze - Ouvertures : menuiseries bois, volets battants bois plein et jalousies métalliques en PF - Volumes : RDC + Etage + combles 			
<p>Etat général Très bon. Restauration récente</p>	<p>IGN</p>

<p>Propositions pour remise en état</p> <p><input type="checkbox"/> Réparation <input type="checkbox"/> Aménagement <input type="checkbox"/> Restauration <input type="checkbox"/> Reconstruction</p> <p>Observations et remarques Chalet mitoyen Conduit de fumée Aménagements extérieurs Abri enterré sous terrasse Outeau en toiture sud Terrasse bois (étage) sur 2 façades</p>
