Plan Local d'Urbanisme

Commune de **SAINT-CREPIN**

45. Chalets d'alpages

Commune de SAINT-CREPIN	Clot de Malamort 1	Référence cadastrale n° A 202	Fiche n°01				
<p>ETAT ACTUEL (2015) Coordonnées GPS : N 44°45'11,4" E 6°39'14.8" Altitude : 2.143 m</p>							
<p>Situation et viabilité</p> <ul style="list-style-type: none"> - Voie de desserte : Accès véhicule - Eau potable/assainissement : non renseigné 							
<p>Affectation Cabane d'alpage encore utilisée</p>							
<p>Descriptif sommaire</p> <ul style="list-style-type: none"> - Murs : maçonnerie de pierre apparente rejointoyée et enduit au mortier de ciment gris en pignons. - Toiture : tôle bac acier prélaqué gris-bleu (charpente bois) + conduit de fumée - Ouvertures : menuiseries bois / volets battants - Volume : RDC + combles

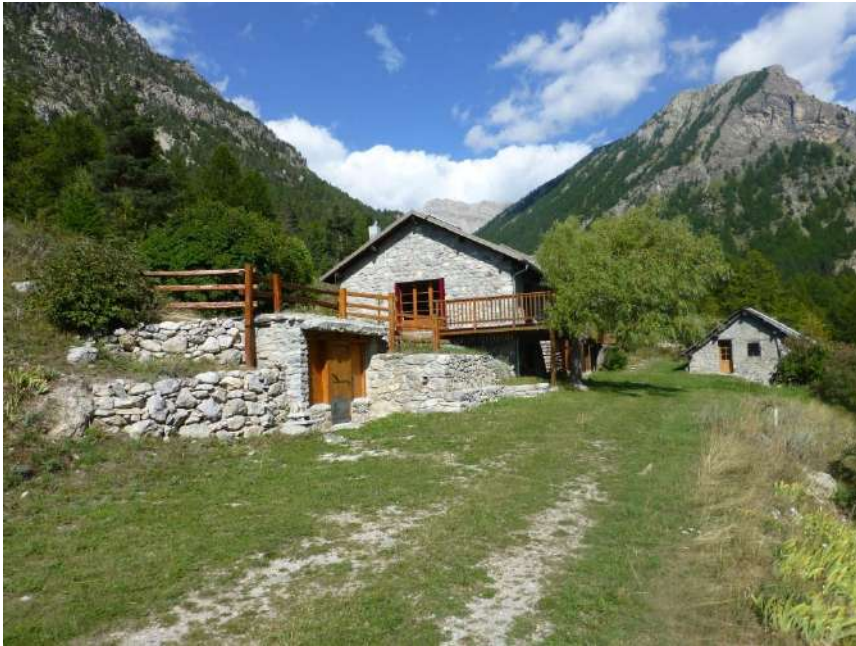
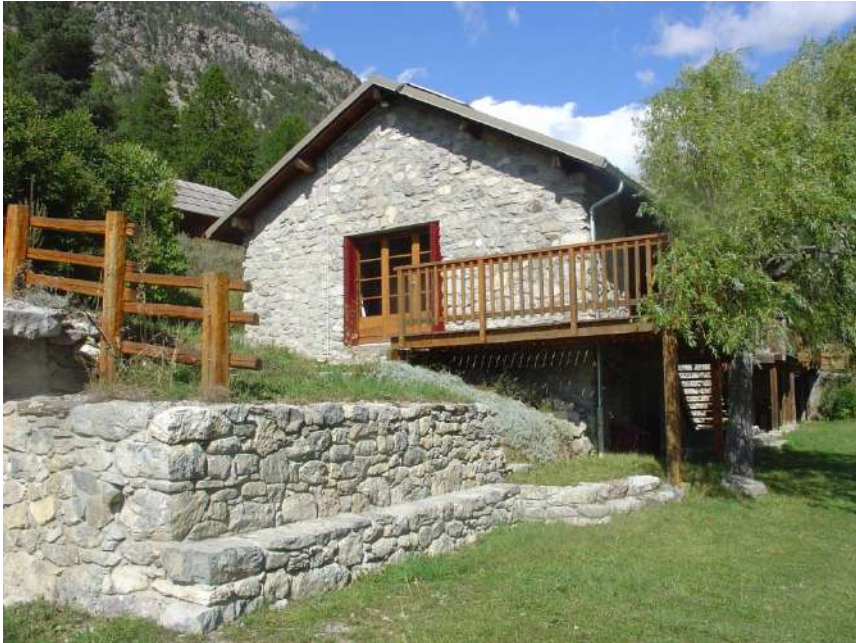
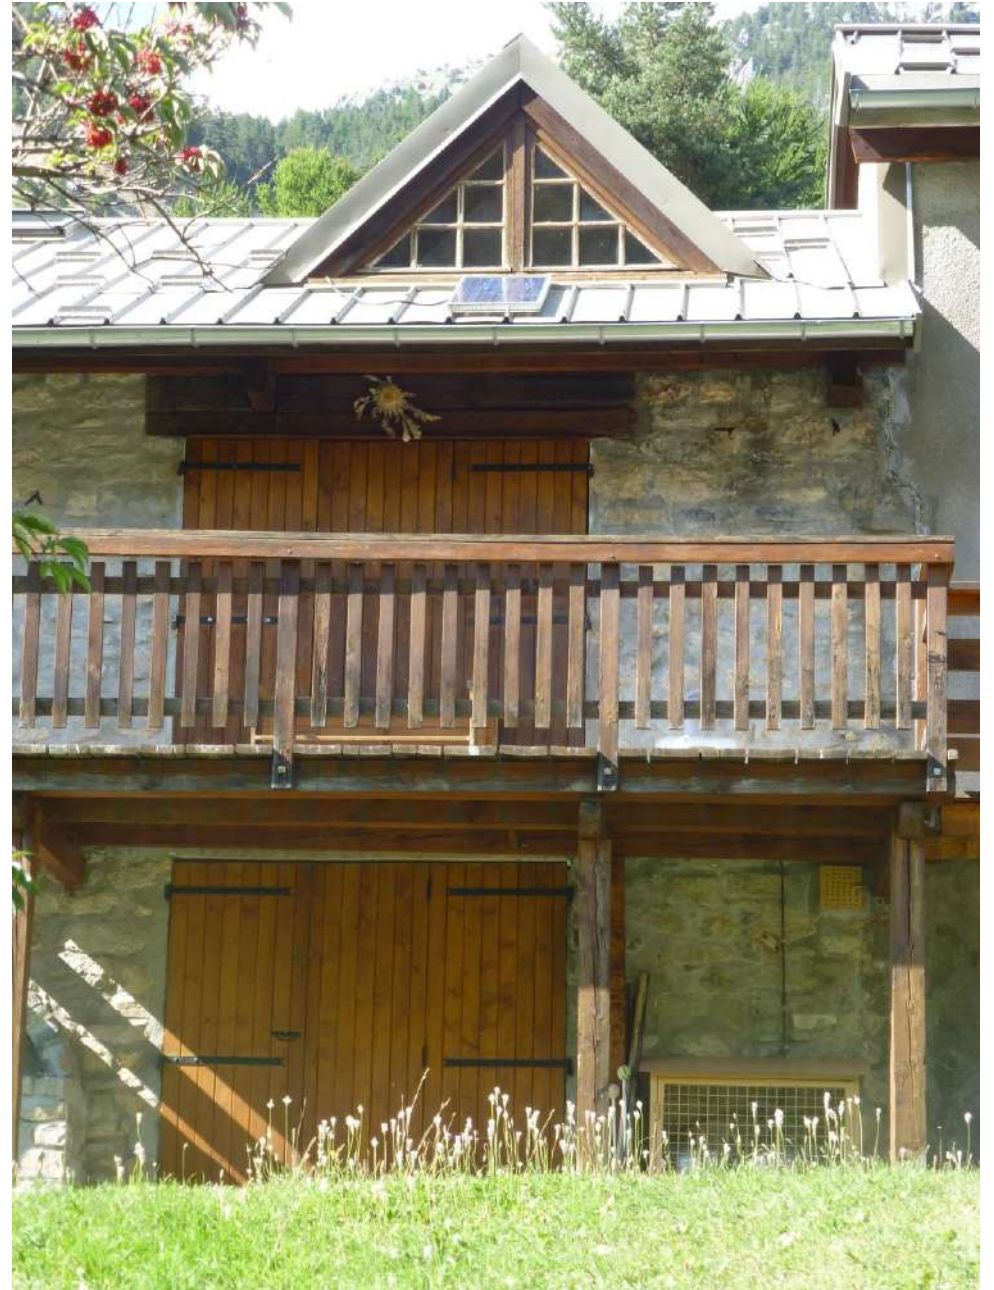
<p>Propositions pour remise en état</p> <p><input type="checkbox"/> Réparation <input type="checkbox"/> Aménagement <input type="checkbox"/> Restauration <input type="checkbox"/> Reconstruction</p> <p>Observations et remarques Chalet mitoyen Conduit de fumée Aménagements extérieurs Abri enterré sous terrasse Outeau en toiture sud Terrasse bois (étage) sur 2 façades</p>

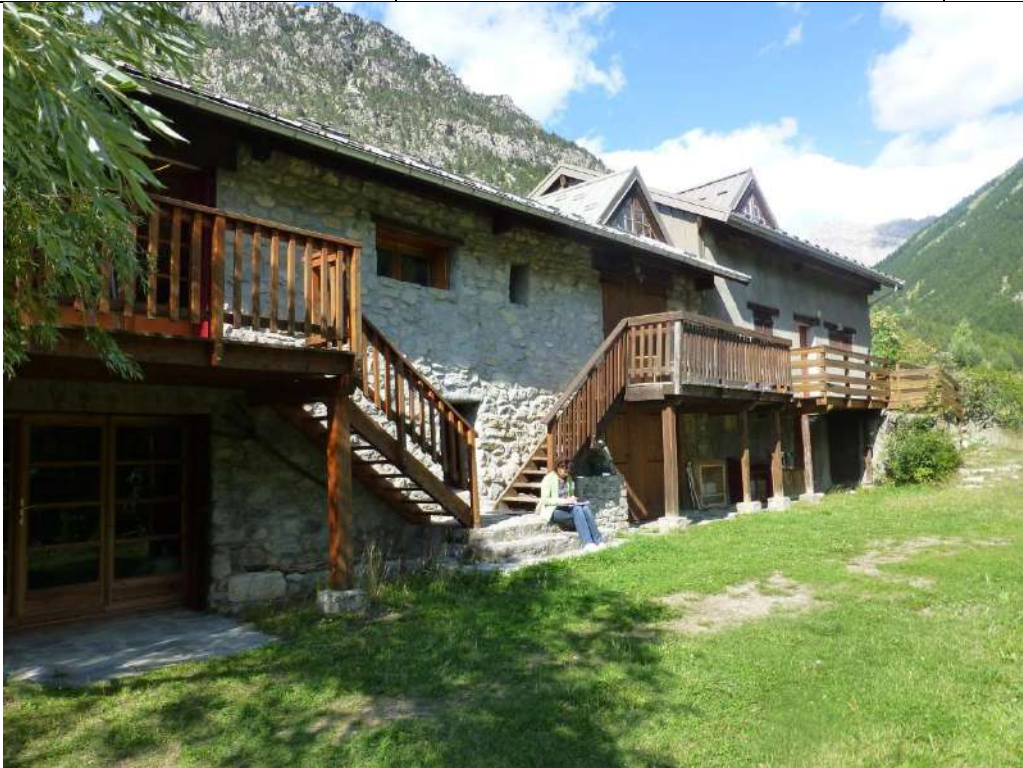
Commune de SAINT-CREPIN	La Rua 5	Référence cadastrale n° A 412/413	Fiche n°19	
<p>ETAT ACTUEL (2015) Coordonnées GPS : N : 44°44'25.2" E : 6°38'26.4" Altitude : 1.701 m</p>

<p>Situation et viabilité</p> <ul style="list-style-type: none"> - Voie de desserte : Accès véhicule - Eau potable/assainissement : NR 				
<p>Affectation Chalet d'alpage</p>				
<p>Descriptif sommaire</p> <ul style="list-style-type: none"> - Murs : maçonnerie de pierre apparente - Toiture : tôle bac acier prélaqué gris lauze - Ouvertures : menuiseries bois, volets battants bois plein et jalousies métalliques en porte-fenêtre - Volumes : RDC + Etage + combles 				
<p>Etat général Très bon. Restauration récente</p>	<p>IGN</p>

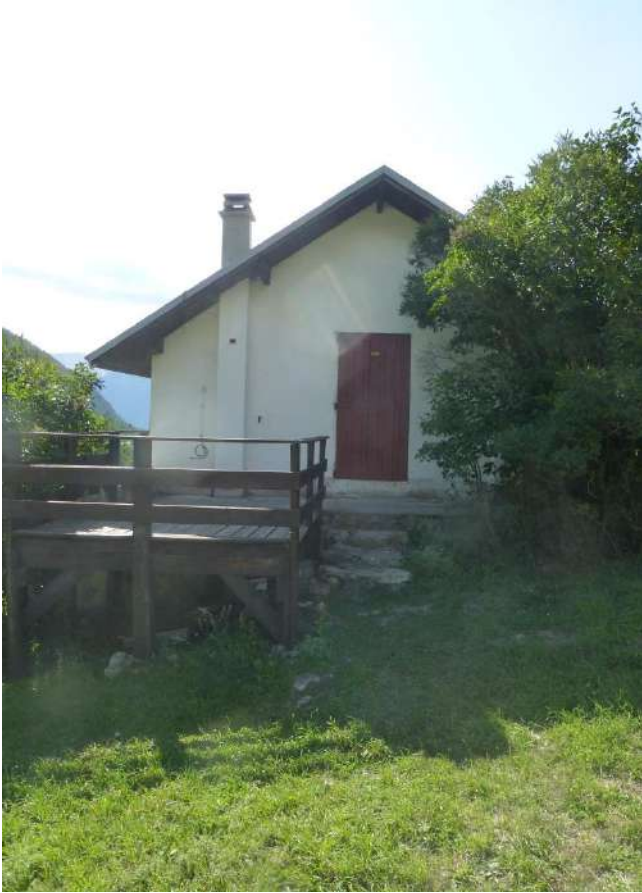
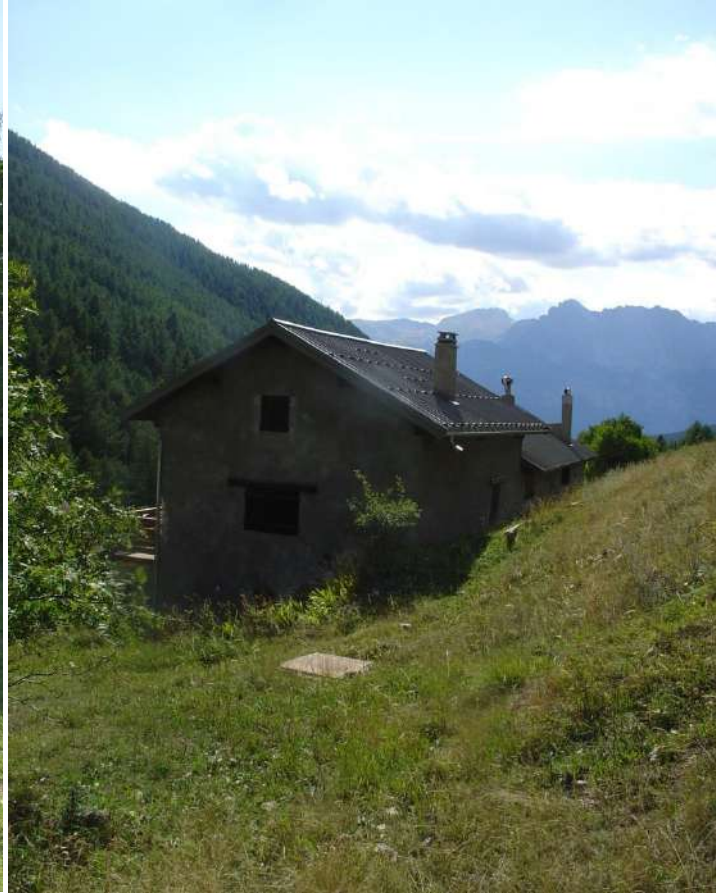
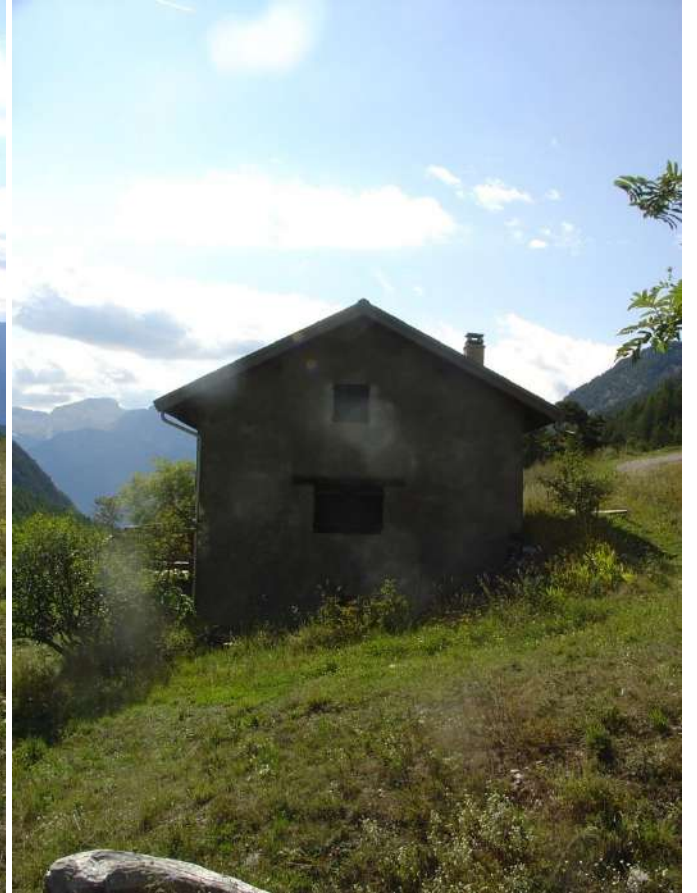
<p>Propositions pour remise en état</p> <table border="0"> <tr> <td><input type="checkbox"/> Réparation</td> <td><input type="checkbox"/> Aménagement</td> </tr> <tr> <td><input type="checkbox"/> Restauration</td> <td><input type="checkbox"/> Reconstruction</td> </tr> </table> <p>Observations :</p>				<input type="checkbox"/> Réparation
<input type="checkbox"/> Réparation	<input type="checkbox"/> Aménagement			
<input type="checkbox"/> Restauration	<input type="checkbox"/> Reconstruction

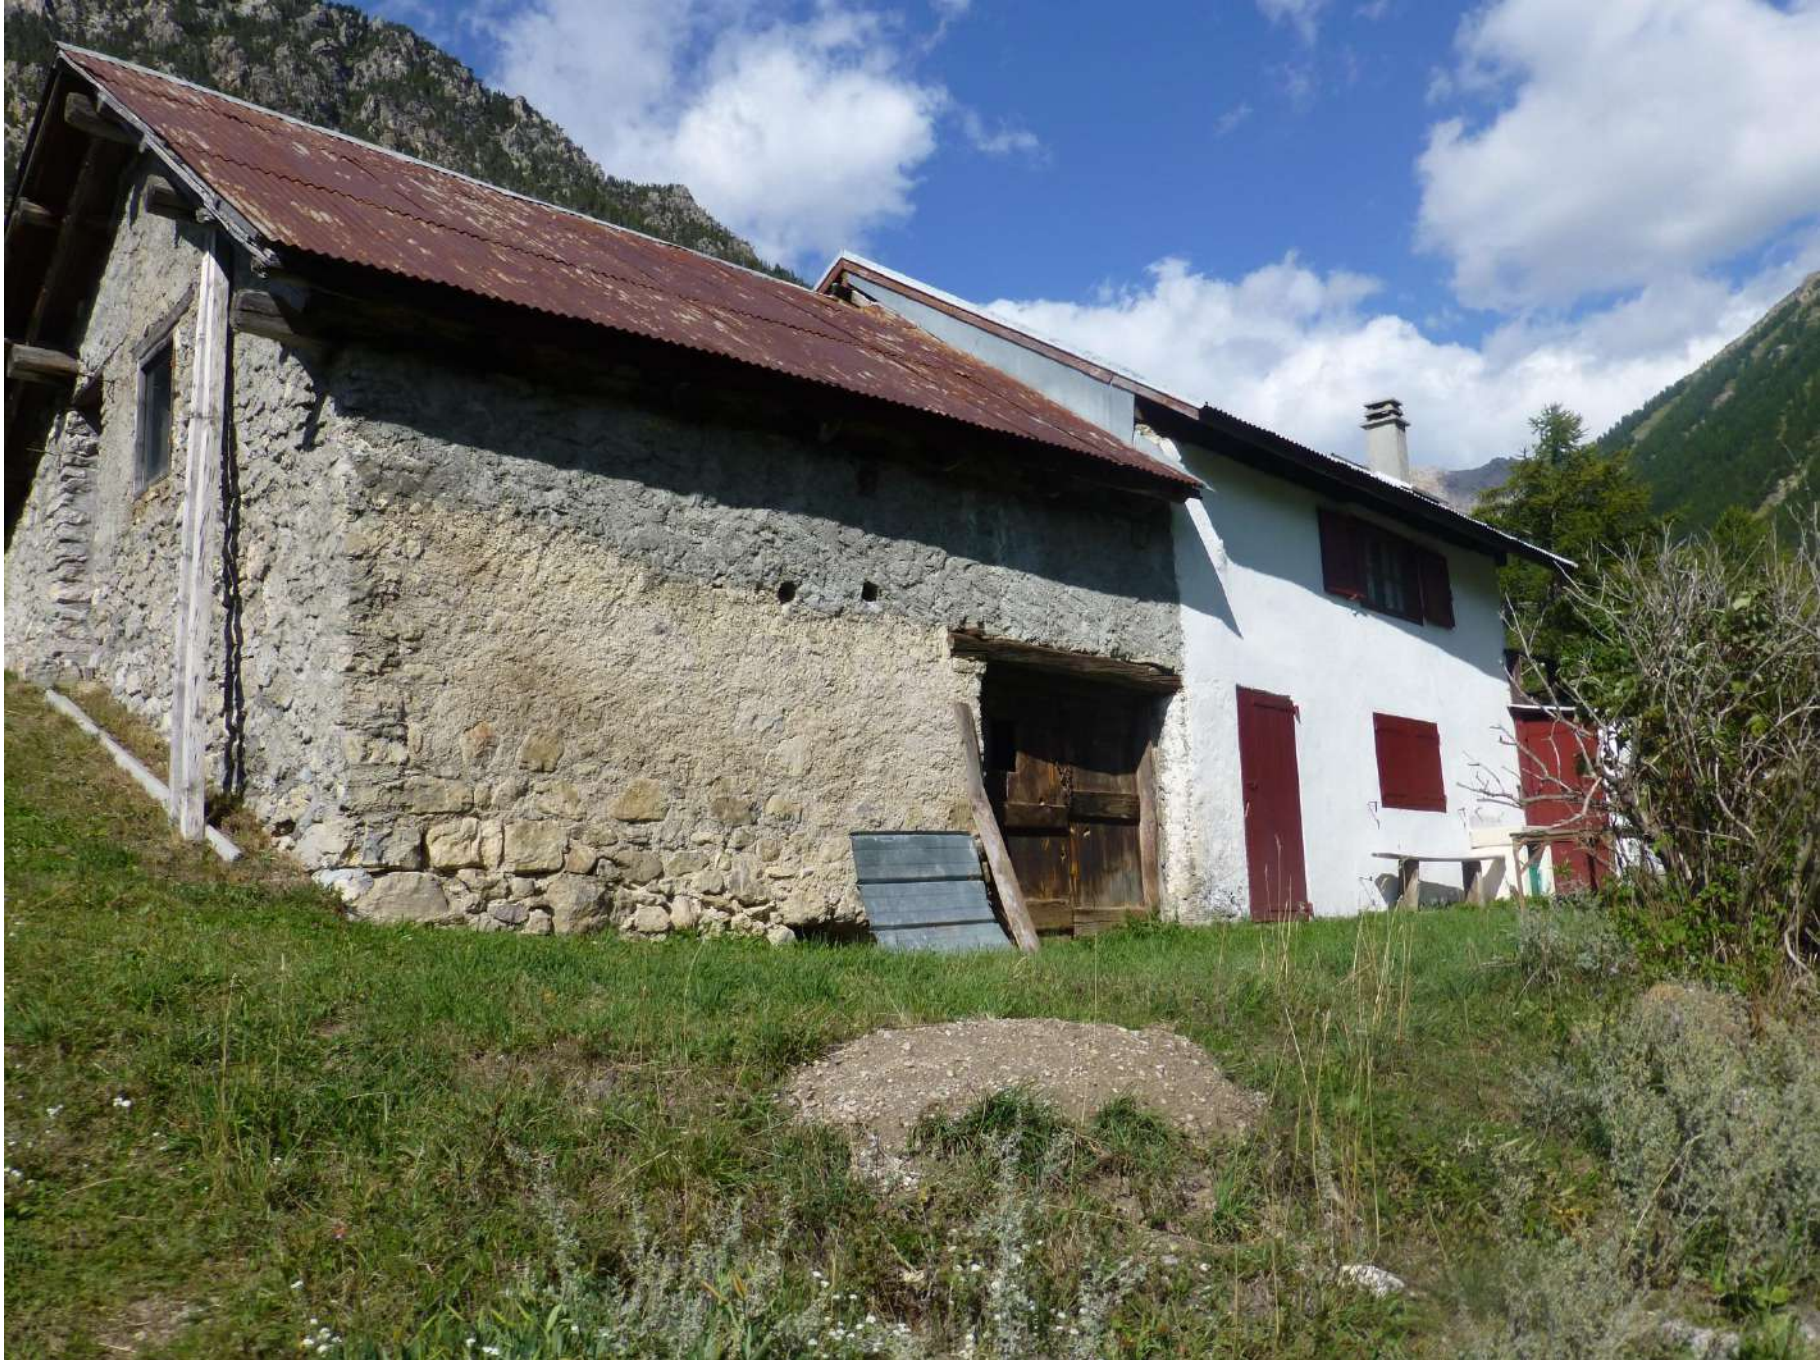
Commune de SAINT-CREPIN	La Rua 6	Référence cadastrale n°A 415/416	Fiche n°20
<p>ETAT ACTUEL (2015) Coordonnées GPS : N : 44°44'24.9" E : 6°38'26.2" Altitude : 1.700 m</p>

<p>Situation et viabilité</p> <ul style="list-style-type: none"> - Voie de desserte : Accès véhicule - Eau potable/assainissement : NR 			
<p>Affectation Chalet d'alpage</p>			
<p>Descriptif sommaire</p> <ul style="list-style-type: none"> - Murs : maçonnerie de pierre enduite à pierre-vue - Toiture : tôle ondulée (rouille) - Ouvertures : menuiseries bois - Volumes : RDC semi enterré + Etage + combles 			
<p>Etat général Bon. Entretien en cours (façades, menuiseries)</p>	<p>IGN</p>

<p>Propositions pour remise en état</p> <p><input type="checkbox"/> Réparation <input type="checkbox"/> Aménagement <input type="checkbox"/> Restauration <input type="checkbox"/> Reconstruction</p> <p>Observations et remarques Réparation du vieux crépi recoupé de façade au mortier de ciment gris. Changement de menuiserie (porte d'entrée)</p>

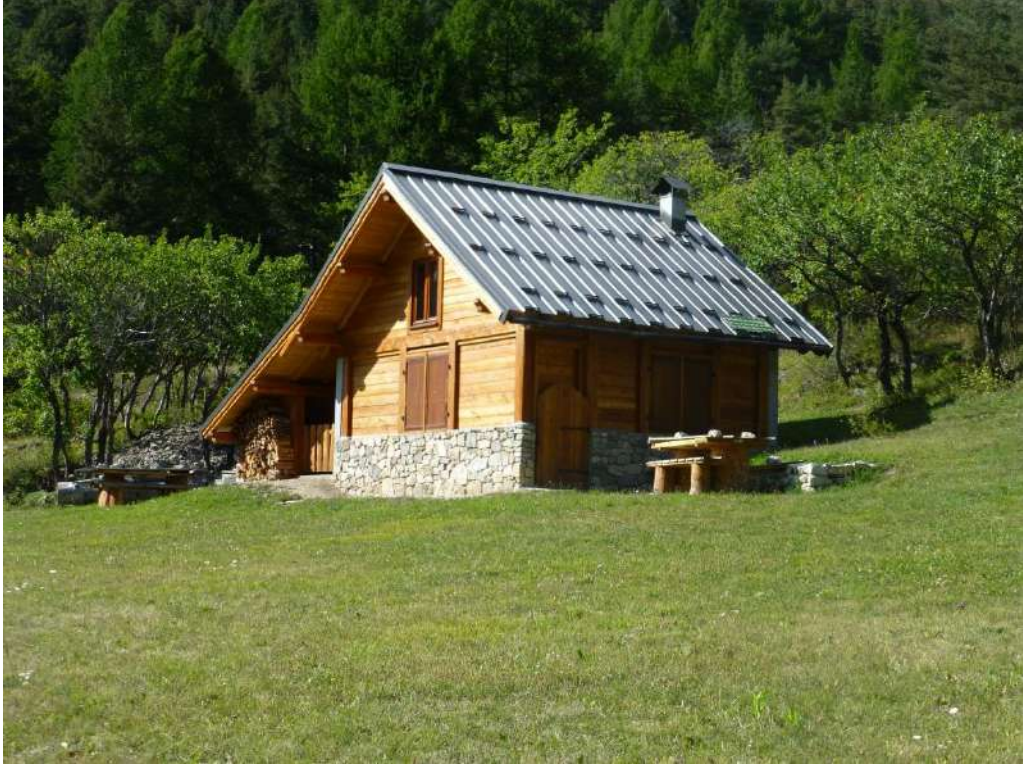
Commune de SAINT-CREPIN	Aco de Palluel 1	Référence cadastrale n° A 366	Fiche n°21	
<p>ETAT ACTUEL (2015) Coordonnées GPS : N : 44°44'25.8" E : 6°38'20.8" Altitude : 1.702 m</p>

<p>Situation et viabilité</p> <ul style="list-style-type: none"> - Voie de desserte : Accès véhicule - Eau potable/assainissement : NR 				
<p>Affectation Chalet d'alpage</p>				
<p>Descriptif sommaire</p> <ul style="list-style-type: none"> - Murs : chappis (madriers bois empilés + ossature) sur soubassement en maçonnerie de pierre apparente et béton banché apparent en façade arrière + appuis appentis. - Toiture : tôle bac acier prélaqué gris ardoisé - Ouvertures : menuiseries bois, volets battants bois plein - Volumes : RDC + combles 				
<p>Etat général Très bon. Restauration/construction récente</p>	<p>IGN</p>

<p>Propositions pour remise en état</p> <table border="0"> <tr> <td><input type="checkbox"/> Réparation</td> <td><input type="checkbox"/> Aménagement</td> </tr> <tr> <td><input type="checkbox"/> Restauration</td> <td><input type="checkbox"/> Reconstruction</td> </tr> </table> <p>Observations et remarques Chalet "reconstruit" (?) et étendu (appentis ouvert) Panneau solaire PV en pied de versant est.</p>				<input type="checkbox"/> Réparation
<input type="checkbox"/> Réparation	<input type="checkbox"/> Aménagement			
<input type="checkbox"/> Restauration	<input type="checkbox"/> Reconstruction

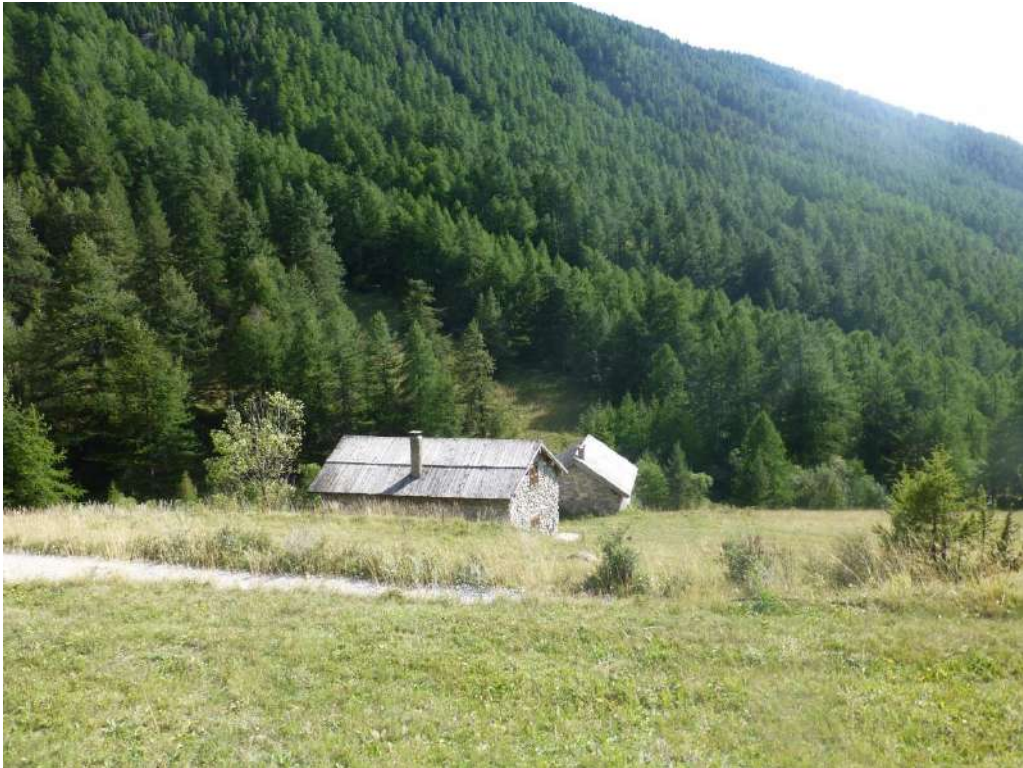
Commune de SAINT-CREPIN	Aco de Palluel 2	Référence cadastrale n° A 374	Fiche n°22	
<p>ETAT ACTUEL (2015) Coordonnées GPS : N : 44°44'24.3" E : 6°38'20.8" Altitude : 1.691 m</p>

<p>Situation et viabilité</p> <ul style="list-style-type: none"> - Voie de desserte : Accès véhicule - Eau potable/Assainissement : NR 				
<p>Affectation Chalet d'alpage</p>				
<p>Descriptif sommaire</p> <ul style="list-style-type: none"> - Murs : maçonnerie de pierre apparente - Toiture : bardeaux de mélèze (une couche sur tôle bac acier) tôle bac acier prélaqué gris lauze - Ouvertures : menuiseries bois, volets battants bois plein à panneaux - Volumes : RDC + Etage en soupenste 				
<p>Etat général Très bon</p>	<p>IGN</p>

<p>Propositions pour remise en état</p> <table border="0"> <tr> <td><input type="checkbox"/> Réparation</td> <td><input type="checkbox"/> Aménagement</td> </tr> <tr> <td><input type="checkbox"/> Restauration</td> <td><input type="checkbox"/> Reconstruction</td> </tr> </table> <p>Observations : Conduit de fumée</p>				<input type="checkbox"/> Réparation
<input type="checkbox"/> Réparation	<input type="checkbox"/> Aménagement			
<input type="checkbox"/> Restauration	<input type="checkbox"/> Reconstruction

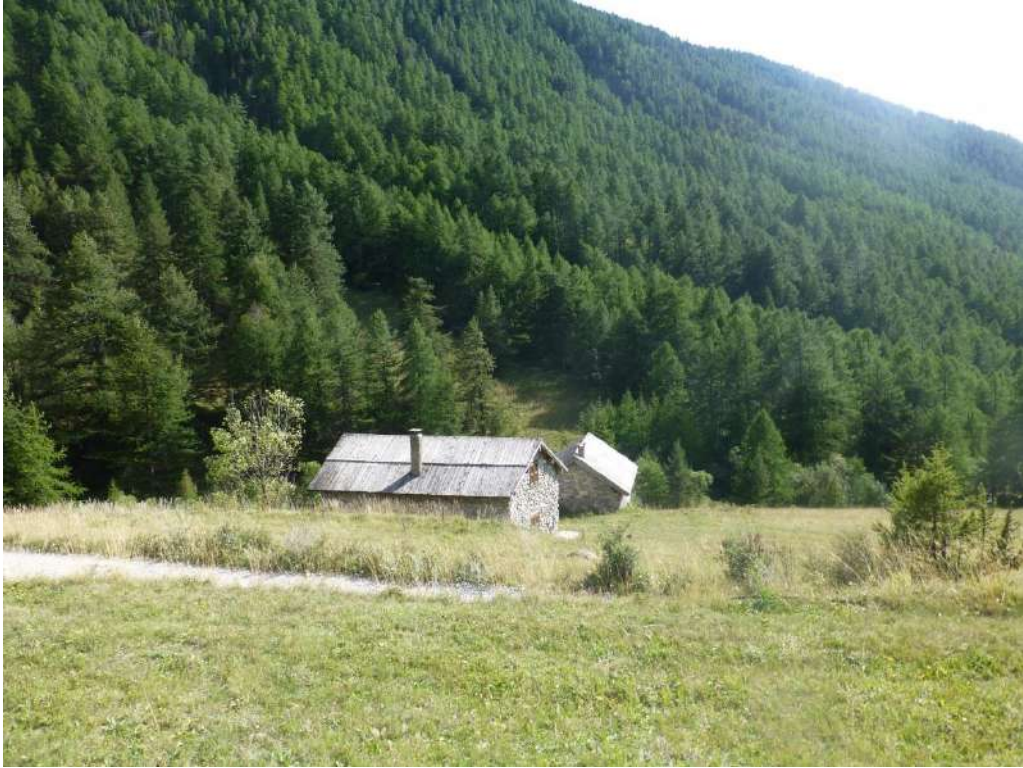
Commune de SAINT-CREPIN	Aco de Palluel 3	Référence cadastrale n° A 375	Fiche n°23	
<p>ETAT ACTUEL (2015) Coordonnées GPS : N : 44°44'24.1" E : 6°38'20.8" Altitude : 1.690 m</p>

<p>Situation et viabilité</p> <ul style="list-style-type: none"> - Voie de desserte : accès piéton - Eau potable/Assainissement : NR 				
<p>Affectation Chalet d'alpage</p>				
<p>Descriptif sommaire</p> <ul style="list-style-type: none"> - Murs : maçonnerie de pierres apparentes - Toiture : bardeaux de mélèze - Ouvertures : volets bois plein - Volumes : RDC surélevé (vide sanitaire ?) + combles 				
<p>Etat général Bon état.</p>	<p>IGN</p>

<p>Propositions pour remise en état</p> <table border="0"> <tr> <td><input type="checkbox"/> Réparation</td> <td><input type="checkbox"/> Aménagement</td> </tr> <tr> <td><input type="checkbox"/> Restauration</td> <td><input type="checkbox"/> Reconstruction</td> </tr> </table> <p>Observations Chalet restauré Conduit de fumée visible en toiture</p>				<input type="checkbox"/> Réparation
<input type="checkbox"/> Réparation	<input type="checkbox"/> Aménagement			
<input type="checkbox"/> Restauration	<input type="checkbox"/> Reconstruction

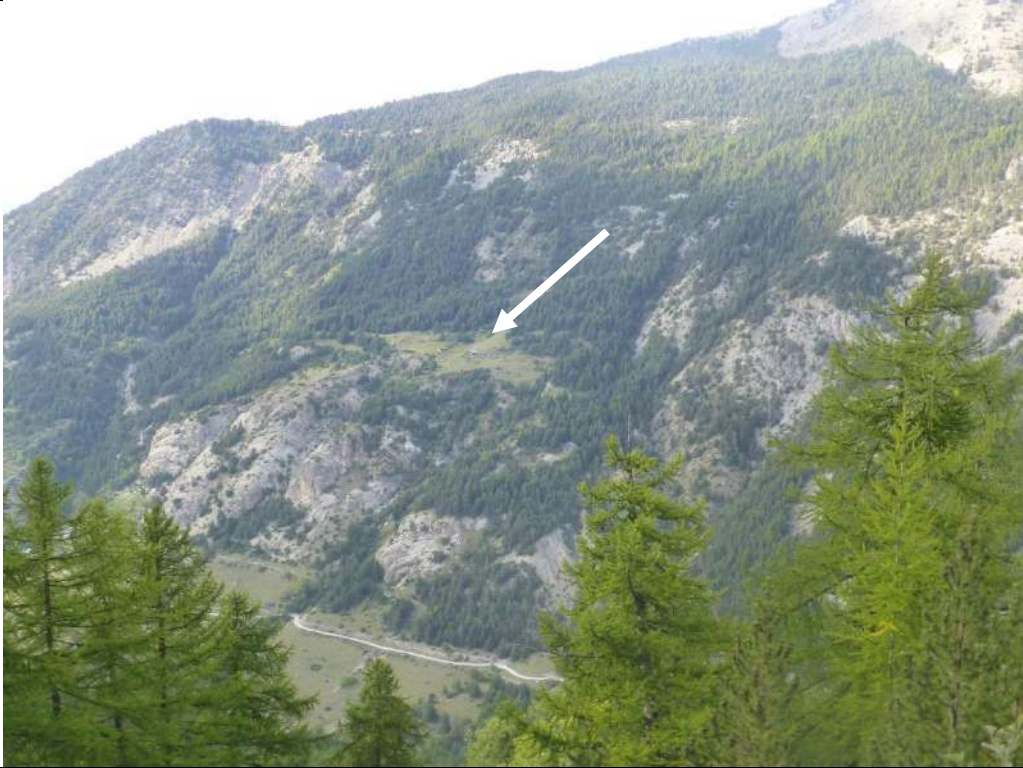
Commune de SAINT-CREPIN	Les Moulières	Référence cadastrale n° A 803 Non cadastré	Fiche n°24	
ETAT ACTUEL (2015) Coordonnées GPS : N : 44°44'32.1" E : 6°37'42.4" Altitude : 1.798 m

Situation et viabilité <ul style="list-style-type: none"> - Voie de desserte : accessible véhicule - Eau potable/Assainissement : NR 				
Affectation Chalet d'alpage				
Descriptif sommaire <ul style="list-style-type: none"> - Murs : maçonnerie de pierres et bardages bois - Toiture : bardeaux de mélèze - Ouvertures : menuiseries bois - Volumes : RDC surélevé (posé sur soubassement en pierres) + combles 				
Etat général Etat moyen	IGN

Propositions pour remise en état <table border="0" style="width: 100%;"> <tr> <td><input type="checkbox"/> Réparation</td> <td><input type="checkbox"/> Aménagement</td> </tr> <tr> <td><input type="checkbox"/> Restauration</td> <td><input type="checkbox"/> Reconstruction</td> </tr> </table> Observations Façade arrière en pierres Conduit de fumée visible en toiture Ruines à proximité				<input type="checkbox"/> Réparation
<input type="checkbox"/> Réparation	<input type="checkbox"/> Aménagement			
<input type="checkbox"/> Restauration	<input type="checkbox"/> Reconstruction

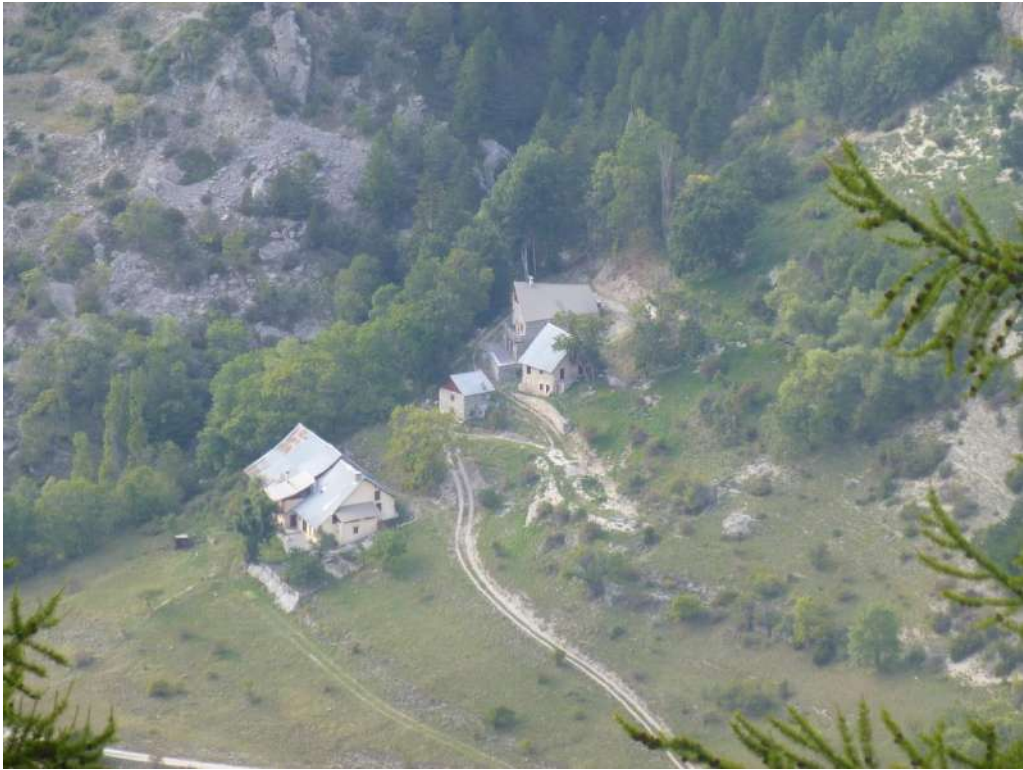
Commune de SAINT-CREPIN	Les Bergeons 1 / L'Adroit	Référence cadastrale n° A 843	Fiche n°25
<p>ETAT ACTUEL (2015) Coordonnées GPS : N : 44°44'22.9" E : 6°37'30.2" Altitude : 1.635 m</p>

<p>Situation et viabilité</p> <ul style="list-style-type: none"> - Voie de desserte : accès véhicule - Eau potable/Assainissement : NR 			
<p>Affectation Chalet d'alpage dans hameau d'estive</p>			
<p>Descriptif sommaire</p> <ul style="list-style-type: none"> - Murs : maçonnerie de pierres apparentes et agglomérés de ciment enduits au mortier de ciment gris + bardage bois en pignons - Toiture : tôle ondulée - Ouvertures : menuiseries/volets bois - Volumes : RDC + 1 + combles 			
<p>Etat général Très bon état. Entièrement restauré</p>	<p>IGN</p>

<p>Propositions pour remise en état</p> <p><input type="checkbox"/> Réparation <input type="checkbox"/> Aménagement <input type="checkbox"/> Restauration <input type="checkbox"/> Reconstruction</p> <p>Observations : Aménagements extérieurs</p>

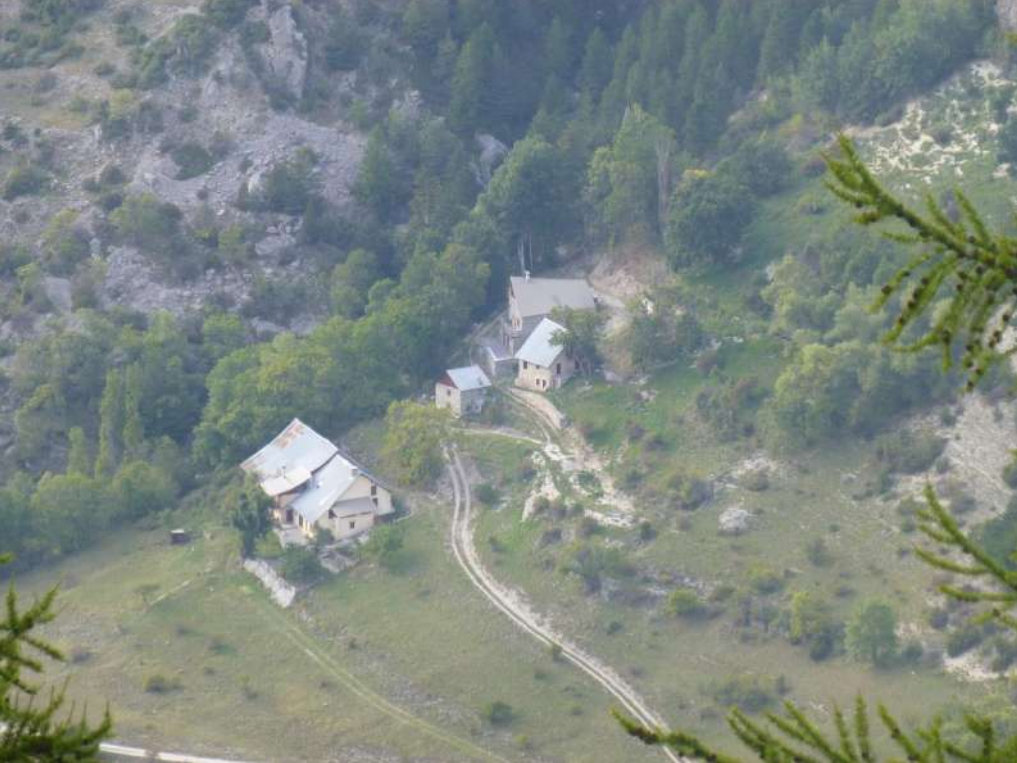
Commune de SAINT-CREPIN	Les Bergeons 2 / L'Adroit	Référence cadastrale n° A 844	Fiche n°26				
<p>ETAT ACTUEL (2015) Coordonnées GPS : N : 44°44'23.2" E : 6°37'30.4" Altitude : 1.638 m</p>

<p>Situation et viabilité</p> <ul style="list-style-type: none"> - Voie de desserte : accès véhicule - Eau potable/Assainissement : NR 							
<p>Affectation Chalet/maison d'alpage dans hameau d'estive</p>							
<p>Descriptif sommaire</p> <ul style="list-style-type: none"> - Murs : pierre apparente + bardage bois en pignon ouest - Toiture : tôle ondulée - Ouvertures : menuiseries bois - Volumes : RDC + 1 + combles aménagés (3 niveaux) 							
<p>Etat général Très bon - entièrement restauré</p>	<p>IGN</p>	<p>Plan cadastral</p>					
<p>Propositions pour remise en état</p> <table border="0"> <tr> <td><input type="checkbox"/> Réparation</td> <td><input type="checkbox"/> Aménagement</td> </tr> <tr> <td><input type="checkbox"/> Restauration</td> <td><input type="checkbox"/> Reconstruction</td> </tr> </table> <p>Observations Véritable maison d'alpage (volume aménagé important) Aménagements extérieurs Balcon sur encorbellement en pignon Ouest</p>	<input type="checkbox"/> Réparation	<input type="checkbox"/> Aménagement	<input type="checkbox"/> Restauration	<input type="checkbox"/> Reconstruction

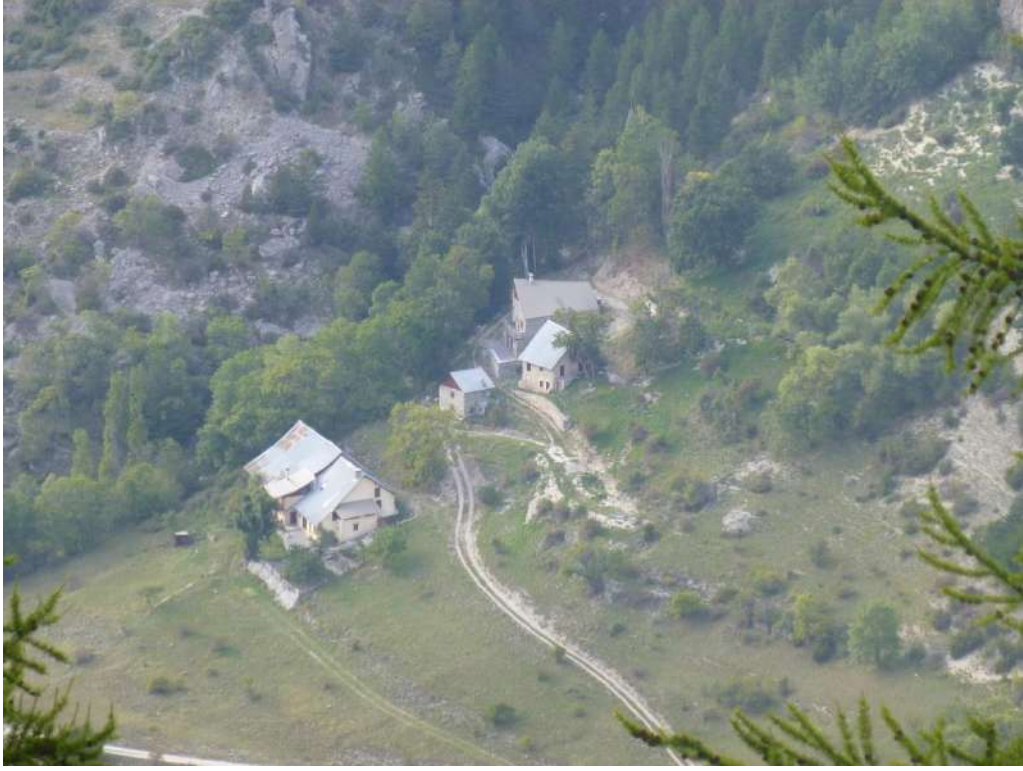
<p>Situation et viabilité</p> <ul style="list-style-type: none"> - Voie de desserte : Accès véhicule - Eau potable/Assainissement : NR 				
<p>Affectation Chalet d'alpage dans hameau d'estive</p>				
<p>Descriptif sommaire</p> <ul style="list-style-type: none"> - Murs : pierre apparente (dégarnie) + bardage bois en pignon sud - Toiture : tôle bac acier prélaqué gris lauze - Ouvertures : menuiseries bois - Volumes : RDC semi-enterré + 1 + combles aménagés 				
<p>Etat général Très bon -entièrement restauré.</p>	<p>IGN</p>

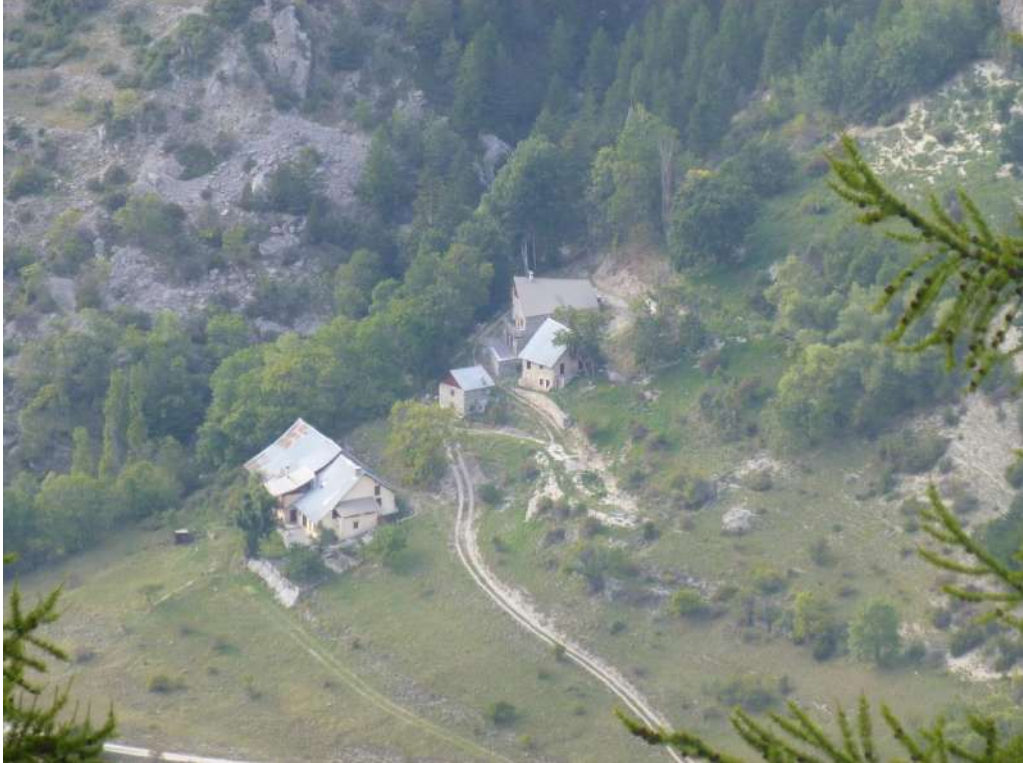
<p>Situation et viabilité</p> <ul style="list-style-type: none"> - Voie de desserte : Accès véhicule - Eau potable/Assainissement : NR 			
<p>Affectation Chalets d'alpage mitoyens dans hameau d'estive</p>			
<p>Descriptif sommaire</p> <ul style="list-style-type: none"> - Murs : maçonnerie de pierres + enduit - Toiture : tôle ondulée - Ouvertures : menuiseries bois - Volumes : RDC + 1 niveau en soupenne 			
<p>Etat général Bon état</p>	<p>IGN</p>	<p>Plan cadastral</p>	
<p>Propositions pour remise en état</p> <p><input type="checkbox"/> Réparation <input type="checkbox"/> Aménagement <input type="checkbox"/> Restauration <input type="checkbox"/> Reconstruction</p> <p>Observations Ensemble de deux volumes mitoyens en partie réhabilités Conduits de fumée Aménagements extérieurs</p>

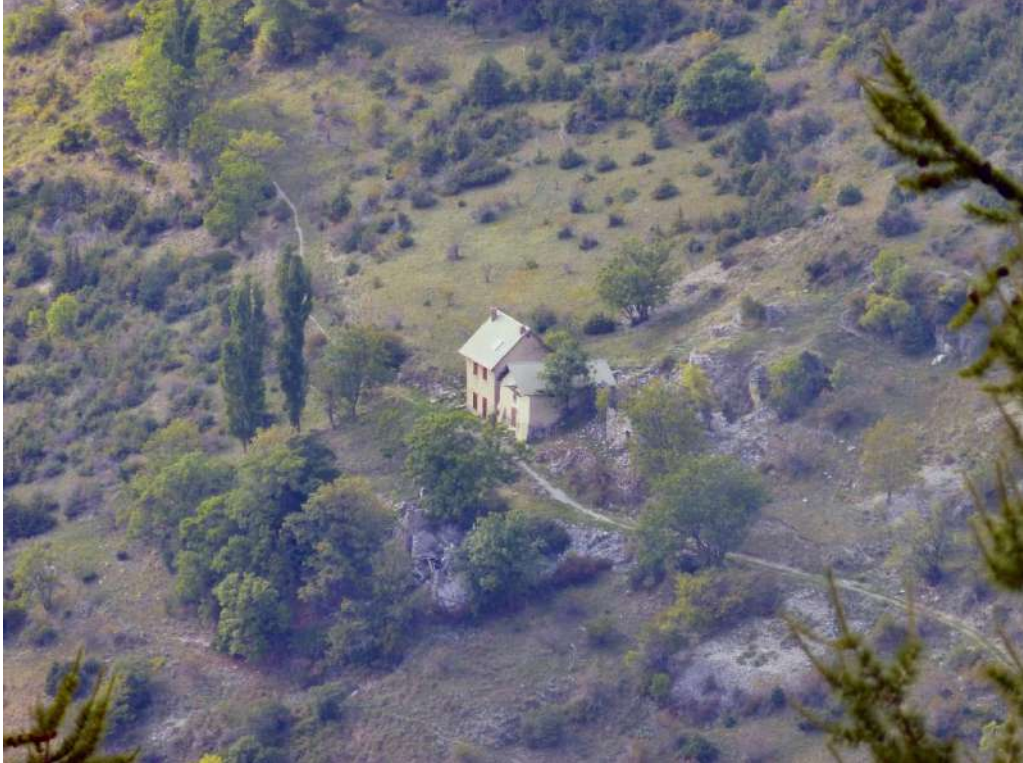
<p>Situation et viabilité</p> <ul style="list-style-type: none"> - Voie de desserte : accès piéton - Eau potable/Assainissement : NR 				
<p>Affectation Ancien chalet d'alpage / cabane d'alpage</p>				
<p>Descriptif sommaire</p> <ul style="list-style-type: none"> - Murs : pierre (ruine) - Toiture : bardeaux de mélèze (ruine) - Ouvertures : NR - Volumes : NR 				
<p>Etat général Ruine</p>	<p>IGN</p>

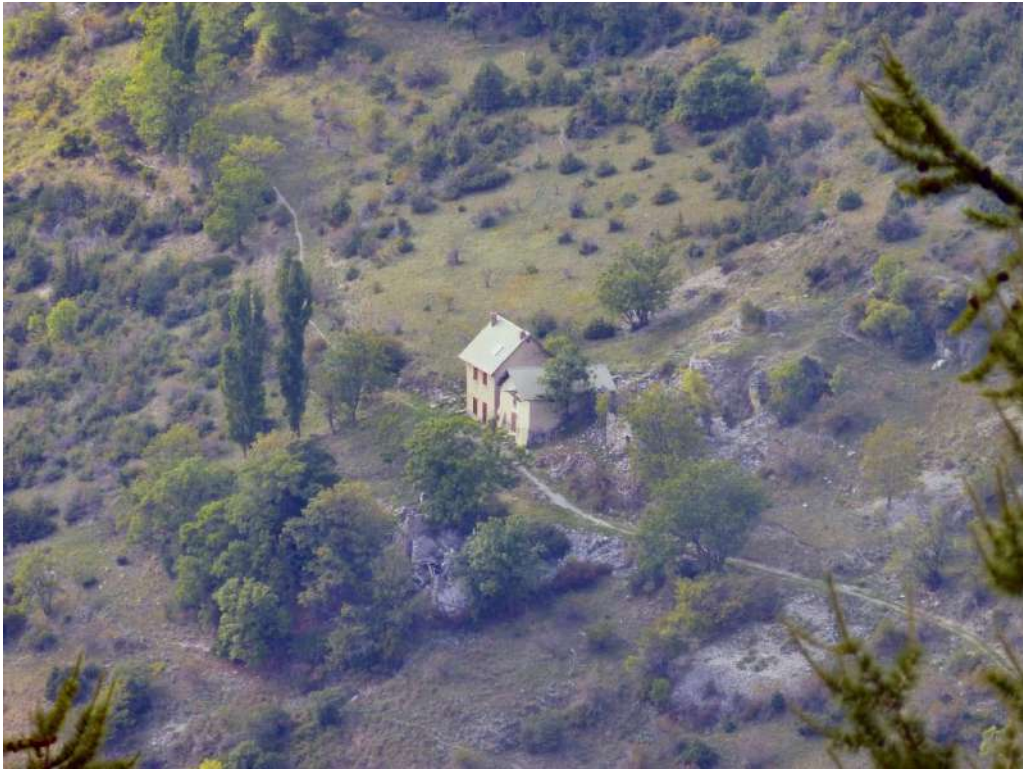
Commune de SAINT-CREPIN	Les Martins 3 - Ancienne école	Référence cadastrale n° A 1391	Fiche n°31	
<p>ETAT ACTUEL (2015) Coordonnées GPS : N : 44°44'19.7" E : 6°37'20.8" Altitude : 1.632 m</p>

<p>Situation et viabilité</p> <ul style="list-style-type: none"> - Voie de desserte : Accès piéton - Eau potable : NR 				
<p>Affectation Ancienne école - usage actuel (?)</p>				
<p>Descriptif sommaire</p> <ul style="list-style-type: none"> - Murs : maçonnerie de pierres enduites + traces de décors en façades (chaines d'angle...) - Toiture : tôle bac acier prélaqué gris lauze - Ouvertures : menuiseries bois - Volumes : RDC + 1 + Combles 				
<p>Etat général Bon</p>	<p>IGN</p>

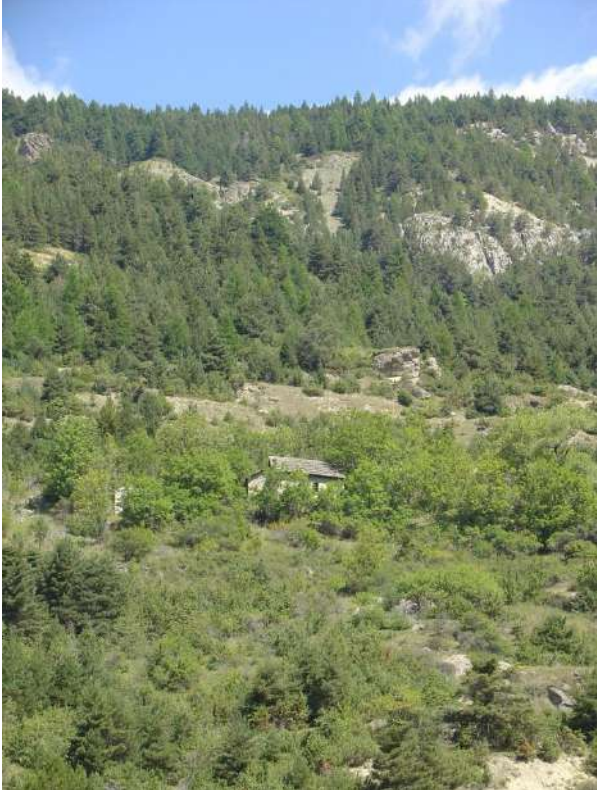
<p>Situation et viabilité</p> <ul style="list-style-type: none"> - Voie de desserte : Accès piéton - Eau potable/Assainissement : NR 				
<p>Affectation Chalet/maison d'alpage</p>				
<p>Descriptif sommaire</p> <ul style="list-style-type: none"> - Murs : maçonnerie de pierres - Toiture : bardeaux de mélèze - Ouvertures : menuiseries bois (traces) - Volumes : RDC + 1 + combles 				
<p>Etat général Mauvais (couverture/toiture dégradée)</p>	<p>IGN</p>

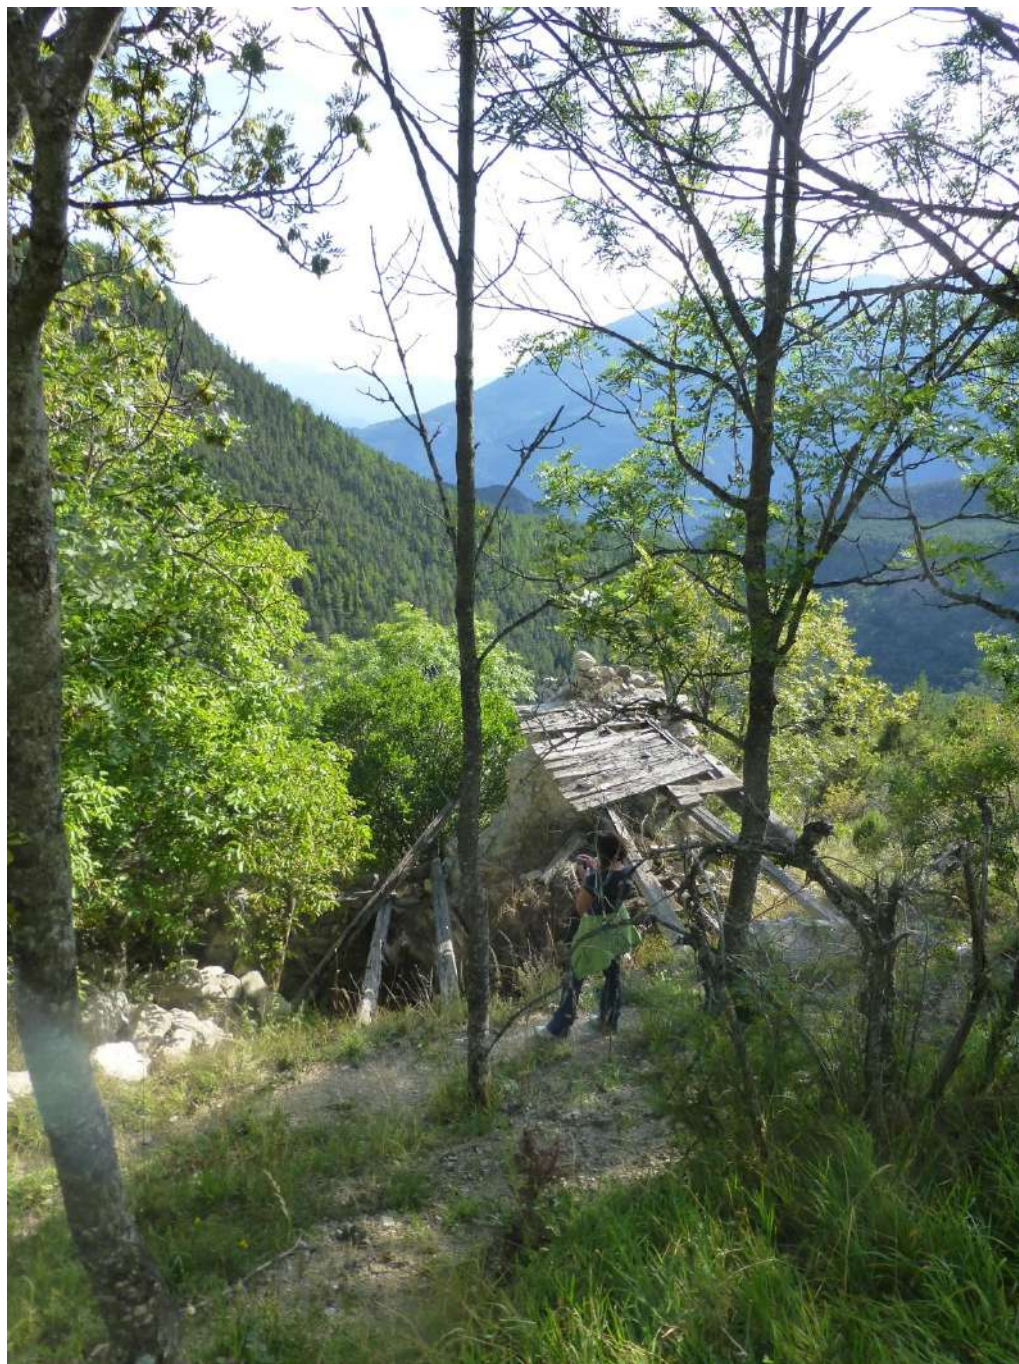
<p>Situation et viabilité</p> <ul style="list-style-type: none"> - Voie de desserte : Accès piéton - Eau potable/Assainissement : NR 				
<p>Affectation Ancien chalet d'alpage / cabane d'alpage ?</p>				
<p>Descriptif sommaire</p> <ul style="list-style-type: none"> - Murs : maçonnerie de pierre (ruine) - Toiture : NR - Ouvertures : NR - Volumes: NR 				
<p>Etat général Etat de ruine avancé</p>	<p>IGN</p>

<p>Propositions pour remise en état</p> <table border="0"> <tr> <td><input type="checkbox"/> Réparation</td> <td><input type="checkbox"/> Aménagement</td> </tr> <tr> <td><input type="checkbox"/> Restauration</td> <td><input type="checkbox"/> Reconstruction</td> </tr> </table> <p>Observations : Non cadastré</p>				<input type="checkbox"/> Réparation
<input type="checkbox"/> Réparation	<input type="checkbox"/> Aménagement			
<input type="checkbox"/> Restauration	<input type="checkbox"/> Reconstruction

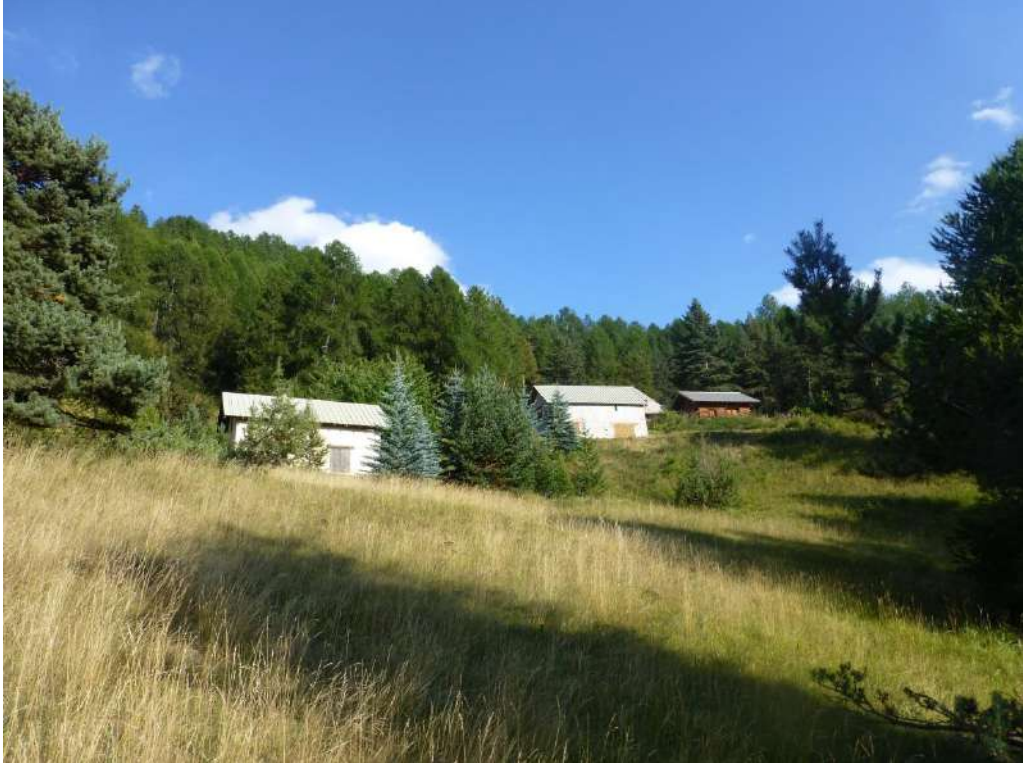
<p>Situation et viabilité</p> <ul style="list-style-type: none"> - Voie de desserte : Accès véhicule - Eau potable/Assainissement : NR 			
<p>Affectation Chalet d'alpage</p>			
<p>Descriptif sommaire</p> <ul style="list-style-type: none"> - Murs : Enduit/crépi ciment beige ocré - Toiture : tôle bac acier prélaqué gris lauze - Ouvertures : menuiseries/volets bois - Volumes : RDC + combles aménagés 			
<p>Etat général Très bon</p>	<p>IGN</p>
