Plan Local d'Urbanisme

Commune de **SAINT-CREPIN**

45. Chalets d'alpages

Commune de SAINT-CREPIN	Clot de Malamort 1	Référence cadastrale n° A 202	Fiche n°01				
<p>ETAT ACTUEL (2015) Coordonnées GPS : N 44°45'11,4" E 6°39'14.8" Altitude : 2.143 m</p>							
<p>Situation et viabilité</p> <ul style="list-style-type: none"> - Voie de desserte : Accès véhicule - Eau potable/assainissement : non renseigné 							
<p>Affectation Cabane d'alpage encore utilisée</p>							
<p>Descriptif sommaire</p> <ul style="list-style-type: none"> - Murs : maçonnerie de pierre apparente rejointoyée et enduit au mortier de ciment gris en pignons. - Toiture : tôle bac acier prélaqué gris-bleu (charpente bois) + conduit de fumée - Ouvertures : menuiseries bois / volets battants - Volume : RDC + combles

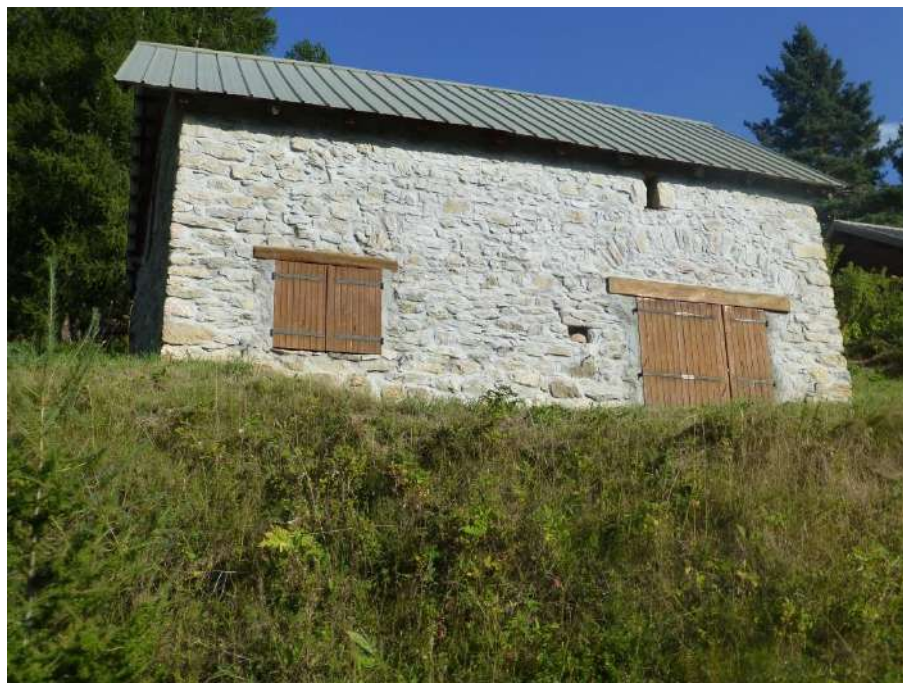
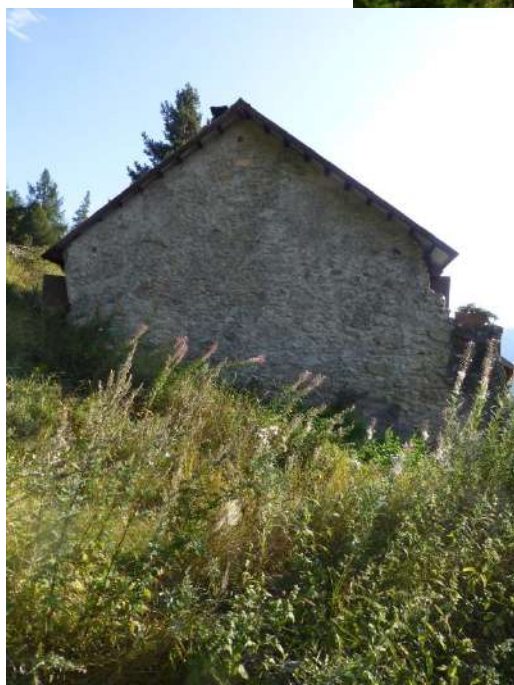
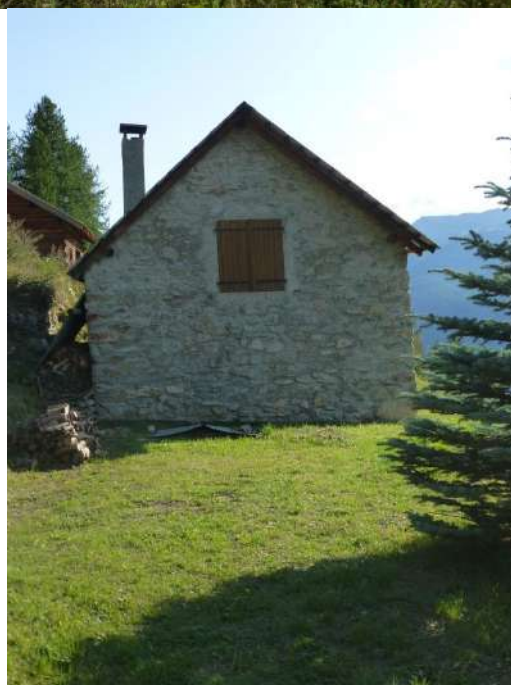
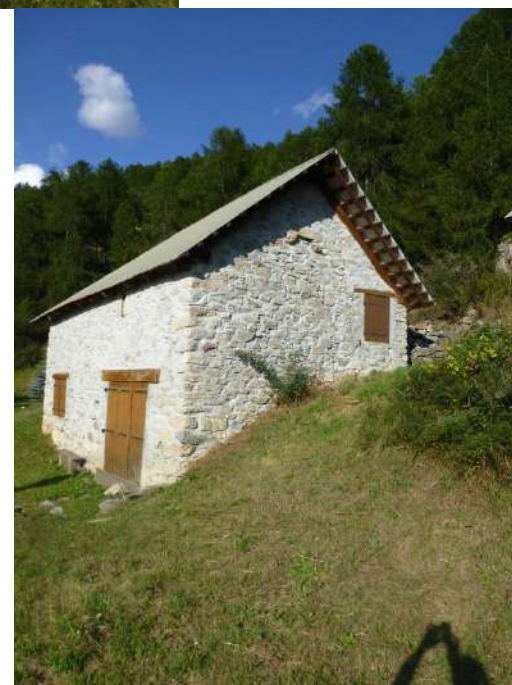
Commune de SAINT-CREPIN	Le Coulet 2	Référence cadastrale n°B 1765	Fiche n°35
<p>ETAT ACTUEL (2015) Coordonnées GPS : N : 44°43'45.0" E : 6°37'09.8" Altitude : 1.618 m</p>

<p>Situation et viabilité</p> <ul style="list-style-type: none"> - Voie de desserte : Accès véhicule - Eau potable/Assainissement : NR 			
<p>Affectation Chalet d'alpage</p>			
<p>Descriptif sommaire</p> <ul style="list-style-type: none"> - Murs : maçonnerie pierres apparentes (décroustage) - Toiture : tôle bac acier prélaqué gris lauze - Ouvertures : menuiseries/volets bois - Volumes : RDC + combles aménagés 			
<p>Etat général Très bon</p>	<p>IGN</p>

<p>Propositions pour remise en état</p> <input type="checkbox"/> Réparation <input type="checkbox"/> Aménagement <input type="checkbox"/> Restauration <input type="checkbox"/> Reconstruction <p>Observations : Situé dans un ensemble de quatre chalets Conduit de fumée</p>

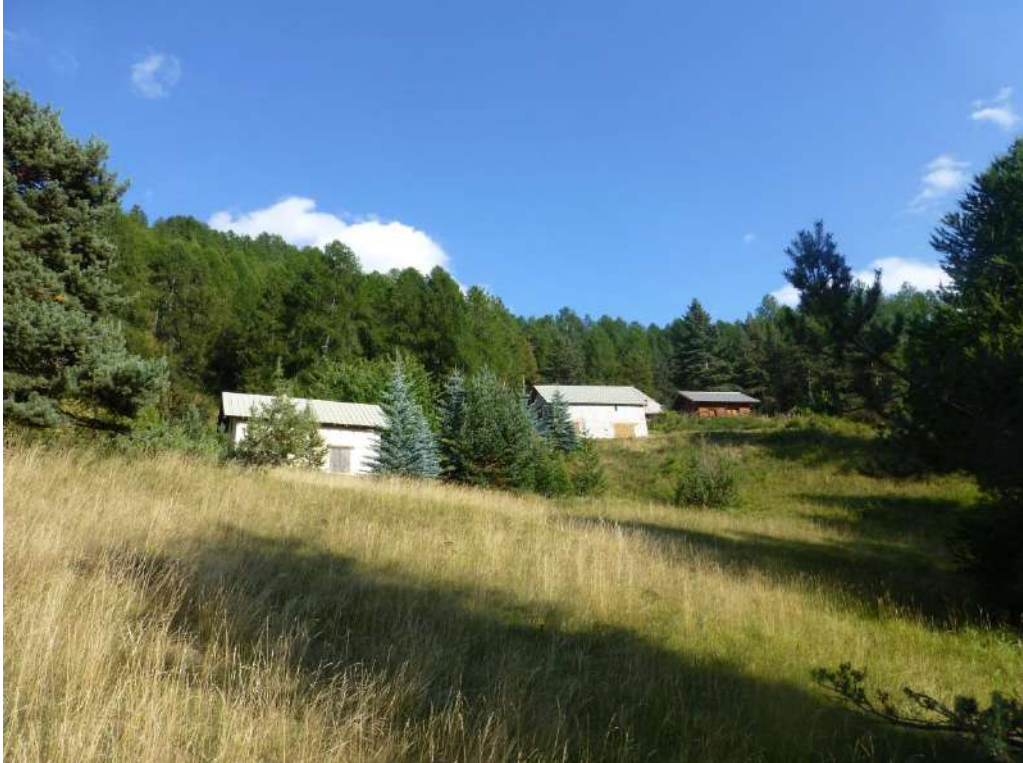
<p>Situation et viabilité</p> <ul style="list-style-type: none"> - Voie de desserte : Accès véhicule - Eau potable/Assainissement : NR 			
<p>Affectation Chalet d'alpage</p>			
<p>Descriptif sommaire</p> <ul style="list-style-type: none"> - Murs : maçonnerie de pierres apparentes - Toiture : tôle bac acier prélaqué gris lauze - Ouvertures : menuiseries bois - Volumes : RDC + combles aménagés 			
<p>Etat général Bon</p>	<p>IGN</p>

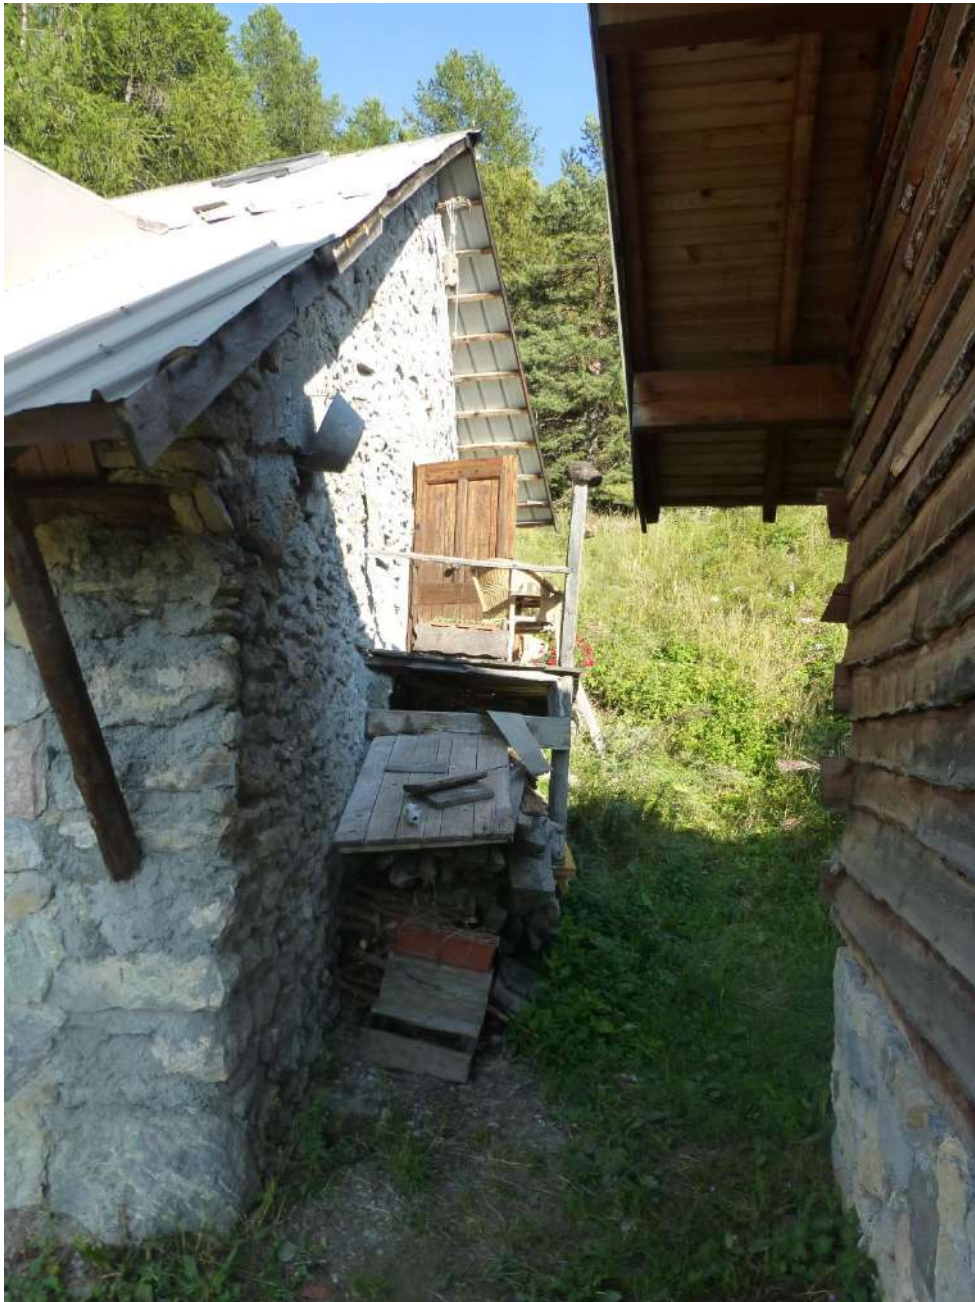
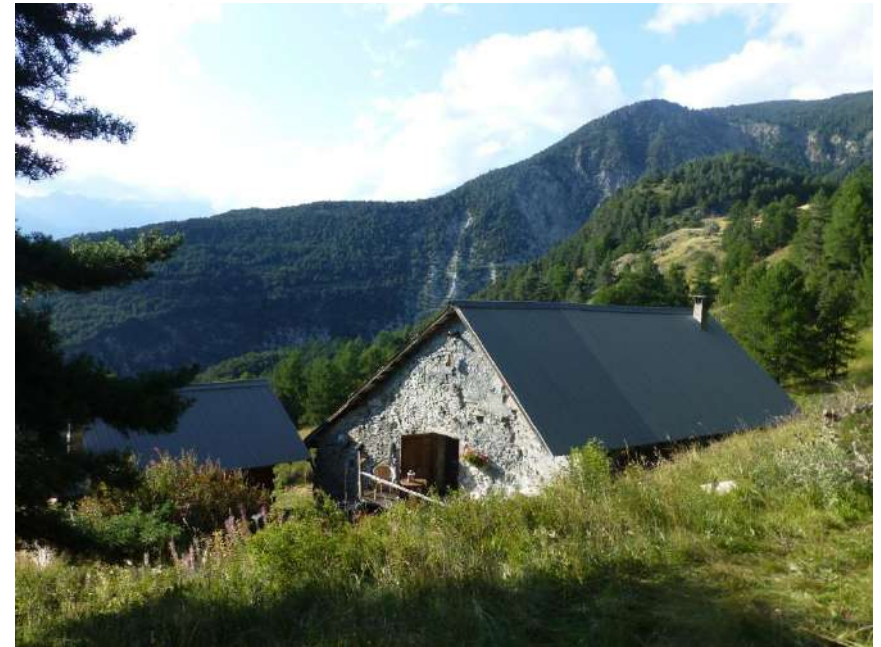
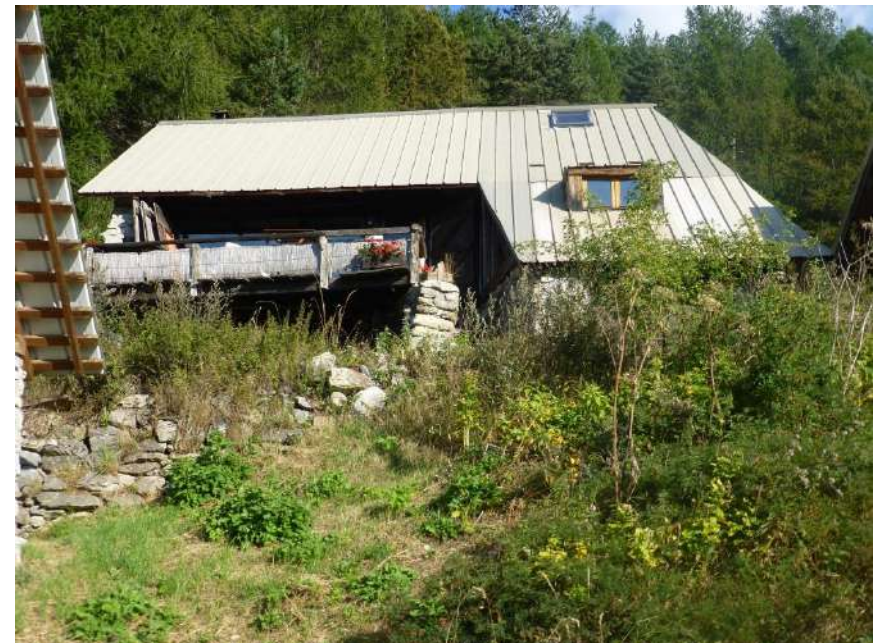
Commune de SAINT-CREPIN	Le Coulet 3	Référence cadastrale n° B 549/550/551	Fiche n°36
<p>ETAT ACTUEL (2015) Coordonnées GPS : N : 44°43'44.6" E : 6°37'10.0" Altitude : 1.621 m</p>

<p>Propositions pour remise en état</p> <p><input type="checkbox"/> Réparation <input type="checkbox"/> Aménagement <input type="checkbox"/> Restauration <input type="checkbox"/> Reconstruction</p> <p>Observations : Chalet restauré situé dans un ensemble de quatre chalets Conduit de fumée Terrasse, outeau en toiture</p>

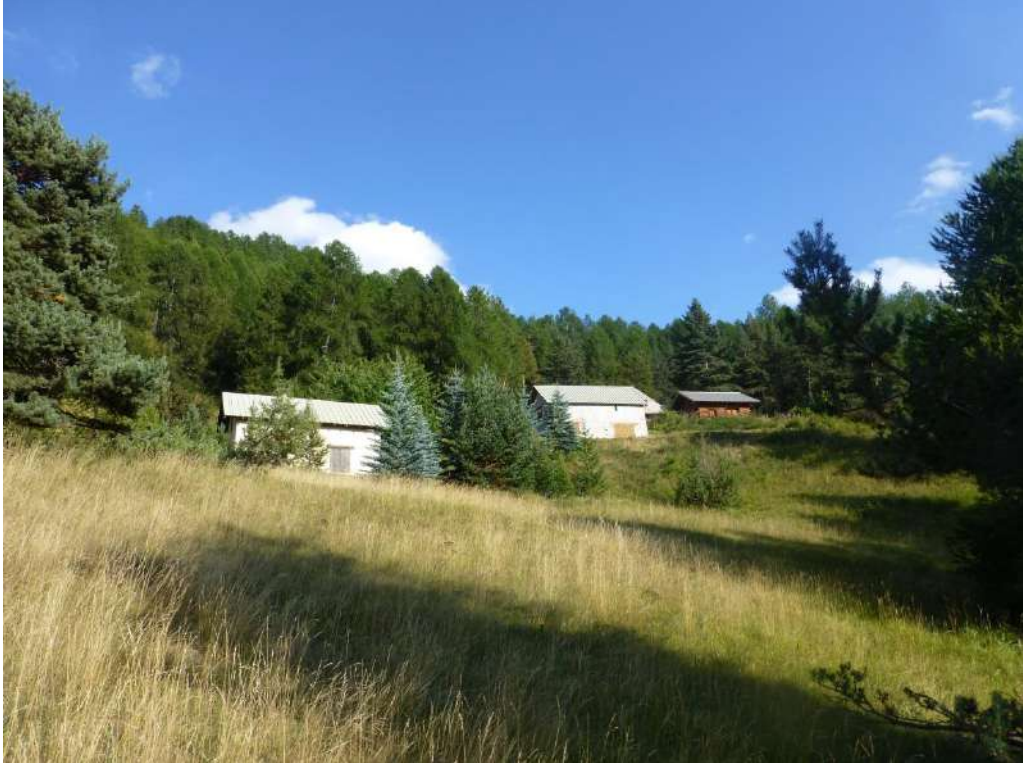
Commune de SAINT-CREPIN	Le Coulet 4	Référence cadastrale n° B 553/554	Fiche n°37
<p>ETAT ACTUEL (2015) Coordonnées GPS : N : 44°43'44.2" E : 6°37'09.6" Altitude : 1.620 m</p>

<p>Situation et viabilité</p> <ul style="list-style-type: none"> - Voie de desserte : Accès véhicule - Eau potable/Assainissement : NR 			
<p>Affectation Chalet d'alpage</p>			
<p>Descriptif sommaire</p> <ul style="list-style-type: none"> - Murs : soubassement en maçonnerie de pierres et corps de bâtiment en ossature et bardage bois - Toiture : tôle bac acier prélaqué gris lauze - Ouvertures : menuiseries bois - Volumes : RDC +combles aménagés 			
<p>Etat général Très bon</p>	<p>IGN</p>

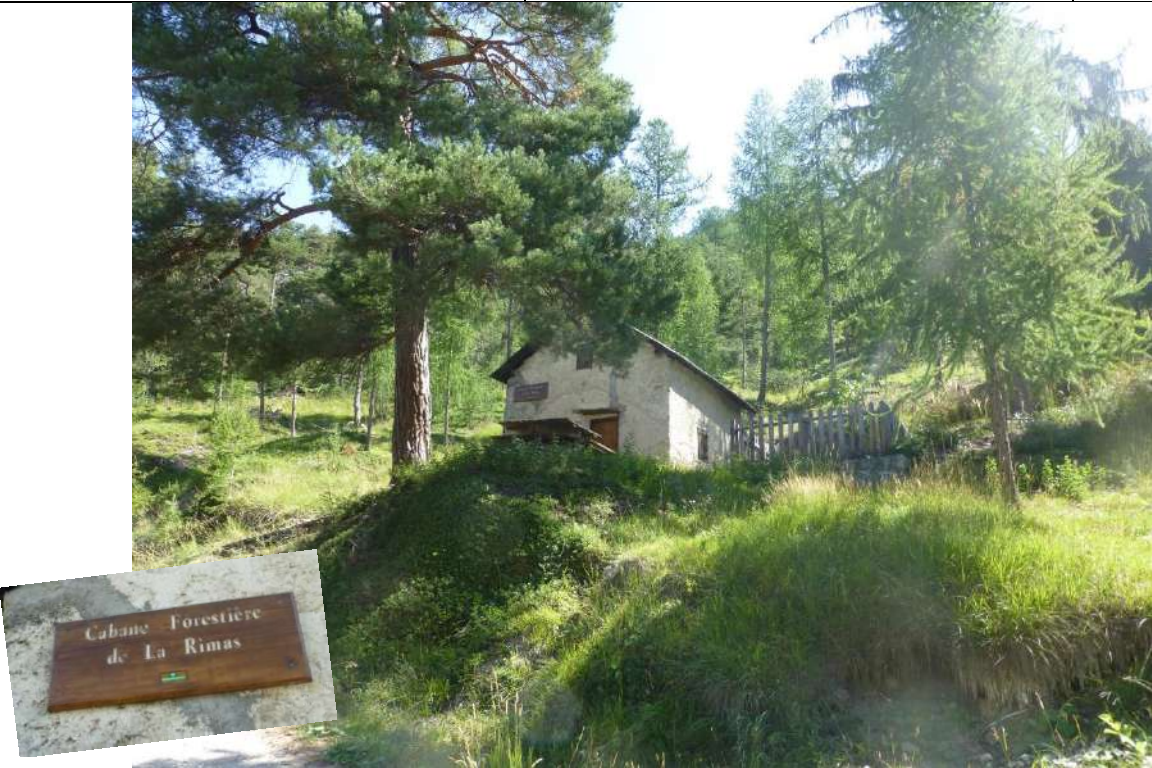
<p>Situation et viabilité</p> <ul style="list-style-type: none"> - Voie de desserte : Accès véhicule - Eau potable/Assainissement : non 			
<p>Affectation Cabane forestière (ONF)</p>			
<p>Descriptif sommaire</p> <ul style="list-style-type: none"> - Murs : maçonnerie de pierres enduites - Toiture : tôle bac acier prélaqué gris lauze - Ouvertures : menuiseries/volets bois - Volumes : RDC + combles 			
<p>Etat général Bon</p>	<p>IGN</p>	<p>Plan cadastral</p>	
<p>Propositions pour remise en état</p> <p><input type="checkbox"/> Réparation <input type="checkbox"/> Aménagement <input type="checkbox"/> Restauration <input type="checkbox"/> Reconstruction</p> <p>Observations : Aménagements extérieurs Halte pique-nique Point d'eau/fontaine extérieure</p>

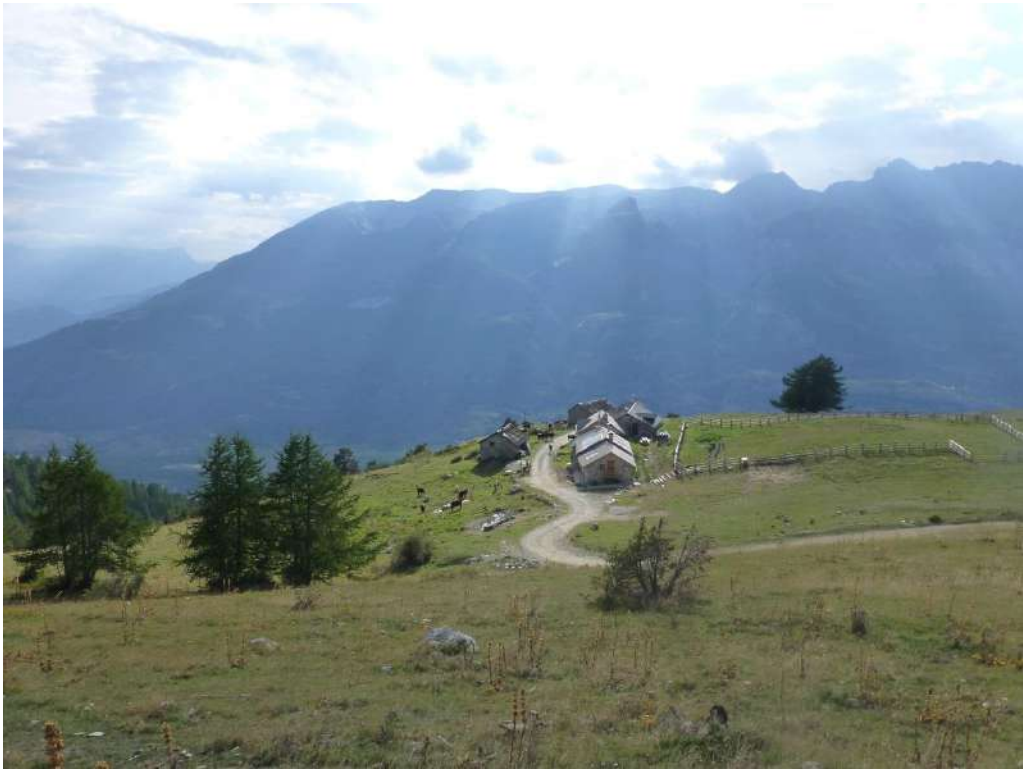
Commune de SAINT-CREPIN	Hameau de Moussière 1	Référence cadastrale n° B 201 à 208	Fiche n°39	
<p>ETAT ACTUEL (2015) Coordonnées GPS : N : 44°43'20.5" E : 6°37'36.3" Altitude : 1.853 m</p>

<p>Situation et viabilité</p> <ul style="list-style-type: none"> - Voie de desserte : Accès carrossable - Eau potable/Assainissement : réseau AEP et d'assainissement (bouches à clefs et tampons EU) 				
<p>Affectation Hameau d'alpage/d'estive (habitat saisonnier)</p>				
<p>Descriptif sommaire</p> <ul style="list-style-type: none"> - Murs : maçonneries de pierre apparente, à pierre vue, enduite beige ocré - Toiture : bardeaux de mélèze et tôle bac acier prélaqué gris lauze et bleu ardoise - Ouvertures : menuiseries bois - Volumes : RDC + 1 niveau en soupenne 				
<p>Etat général Bon à très bon</p>	<p>IGN</p>

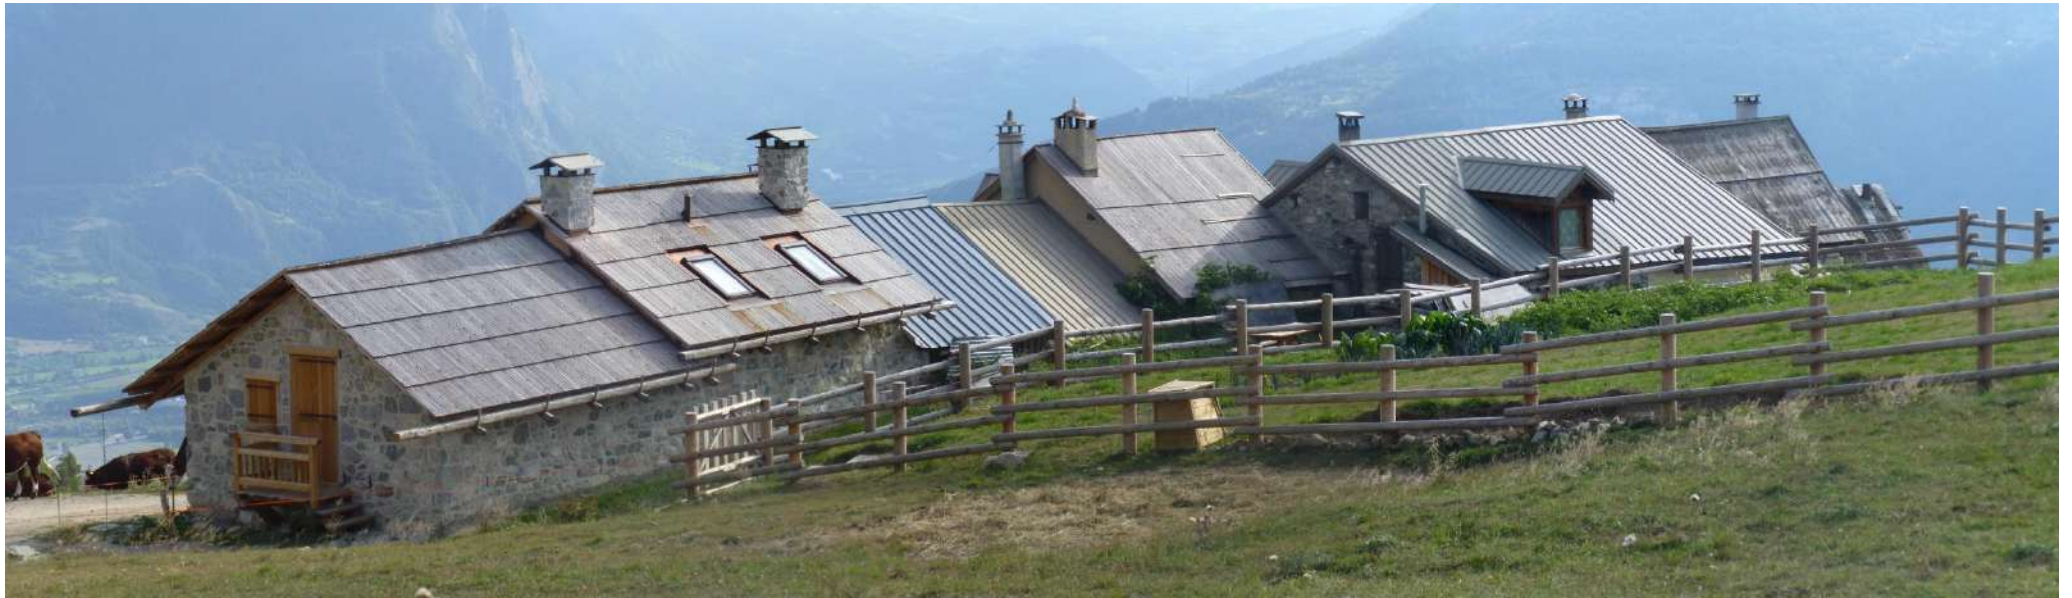
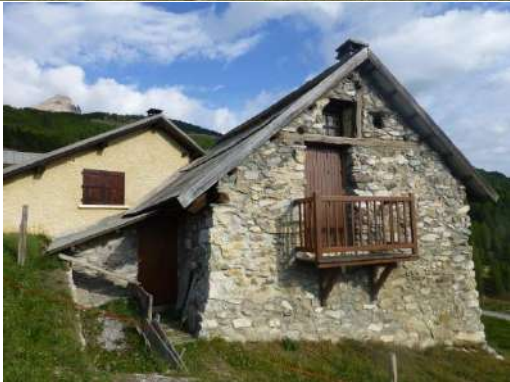
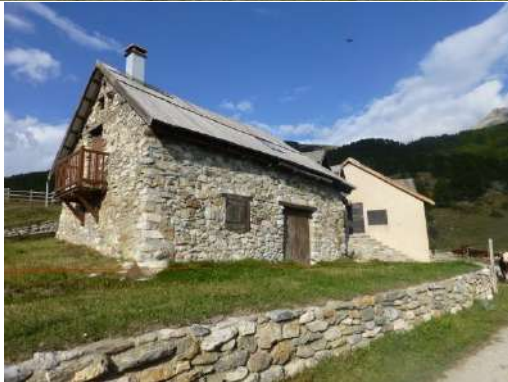
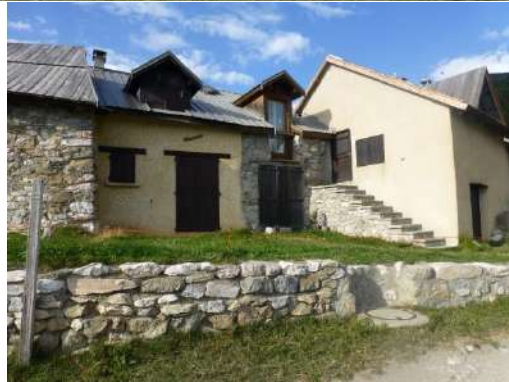
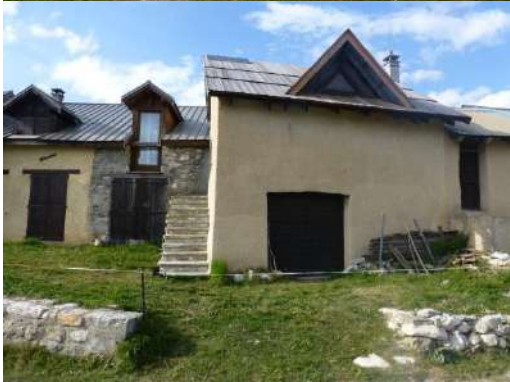
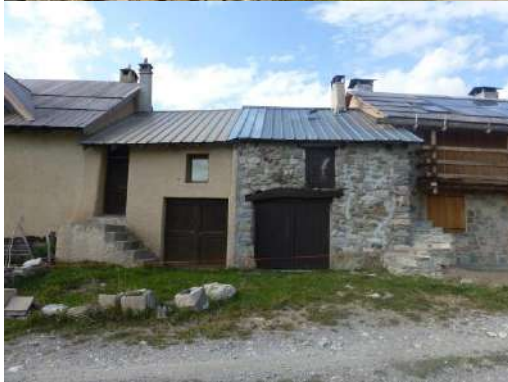
<p>Propositions pour remise en état</p> <table border="0"> <tr> <td><input type="checkbox"/> Réparation</td> <td><input type="checkbox"/> Aménagement</td> </tr> <tr> <td><input type="checkbox"/> Restauration</td> <td><input type="checkbox"/> Reconstruction</td> </tr> </table> <p>Observations : Cinq à six "maisons" mitoyennes en amont de la voie d'accès réhabilitées relativement récemment. Aménagements extérieurs Chenaux bois et cuivre, souches de cheminées en pierre Ouvertures en toiture : lucarnes à chevalet, outeaux, châssis de toit</p>				<input type="checkbox"/> Réparation
<input type="checkbox"/> Réparation	<input type="checkbox"/> Aménagement			
<input type="checkbox"/> Restauration	<input type="checkbox"/> Reconstruction

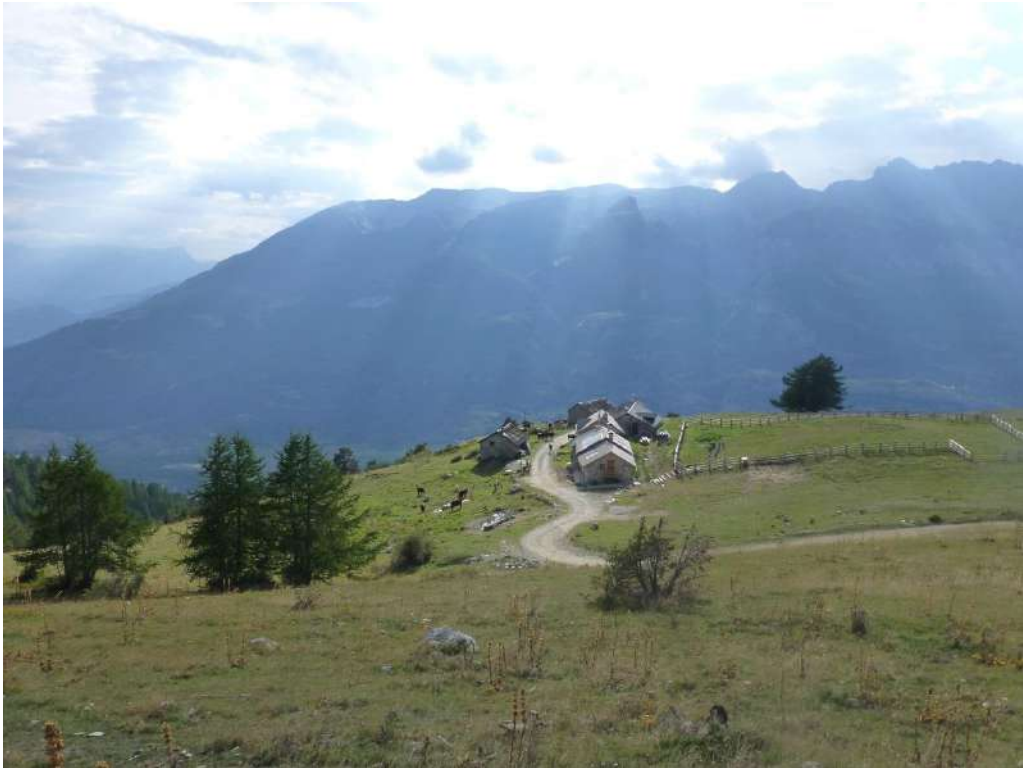
Commune de SAINT-CREPIN	Hameau de Moussière 2	Référence cadastrale n° B 217	Fiche n°40	
<p>ETAT ACTUEL (2015) Coordonnées GPS : N : 44°43'20.5" E : 6°37'36.3" Altitude : 1.853 m</p>

<p>Situation et viabilité</p> <ul style="list-style-type: none"> - Voie de desserte : Accès carrossable - Eau potable/Assainissement : réseau AEP et d'assainissement (bouches à clefs et tampons EU en amont) 				
<p>Affectation Hameau d'alpage/d'estive (habitat saisonnier)</p>				
<p>Descriptif sommaire</p> <ul style="list-style-type: none"> - Murs : maçonneries de pierre apparente et pierre vue - Toiture : bardeaux de mélèze et tôle ondulée. - Ouvertures : menuiseries bois - Volumes : RDC (étable) + 1 + combles (grange) 				
<p>Etat général Moyen</p>	<p>IGN</p>

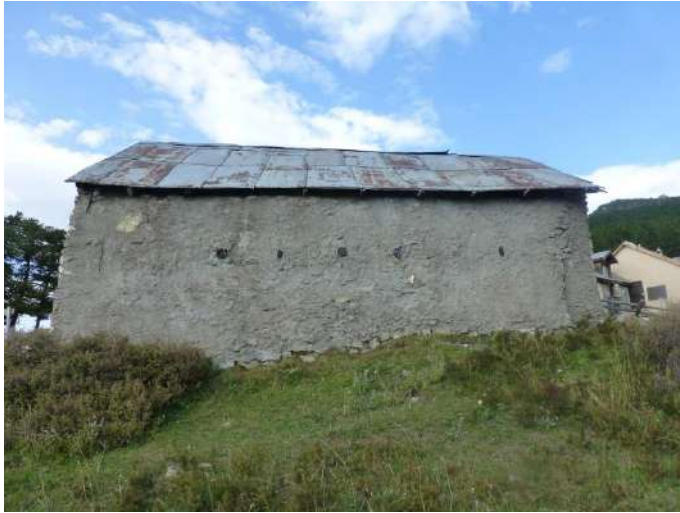
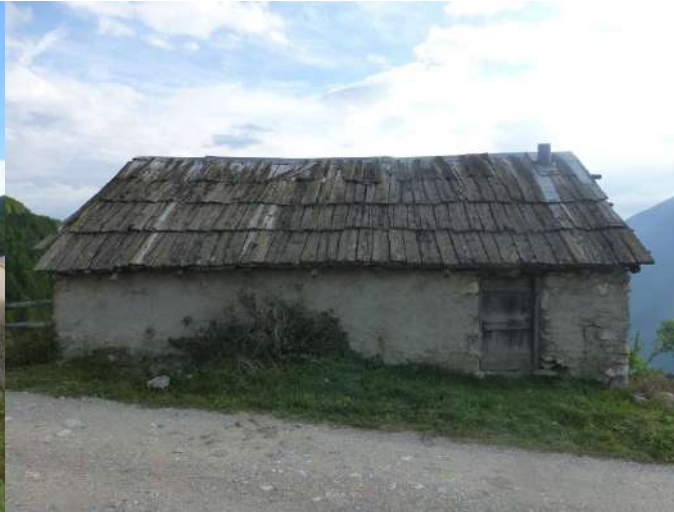
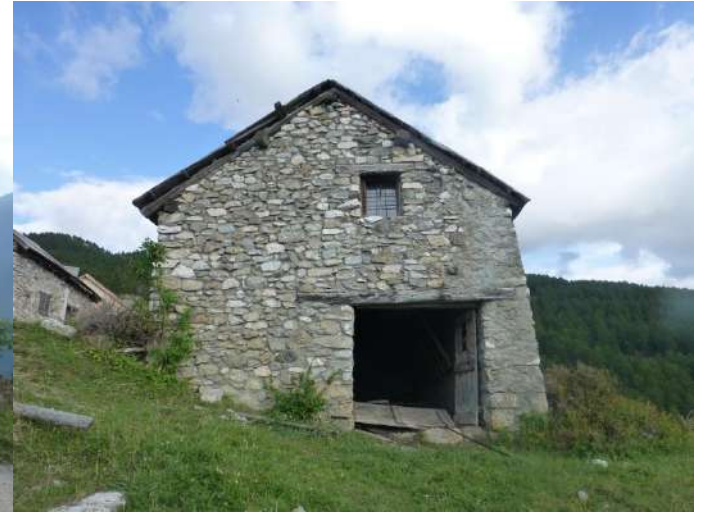
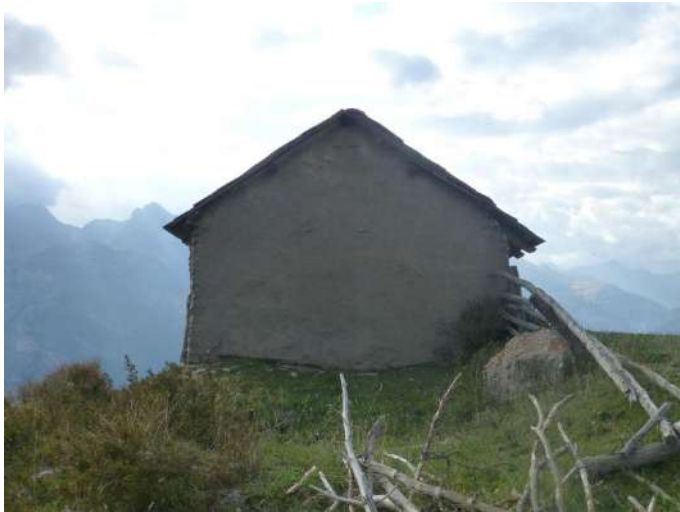
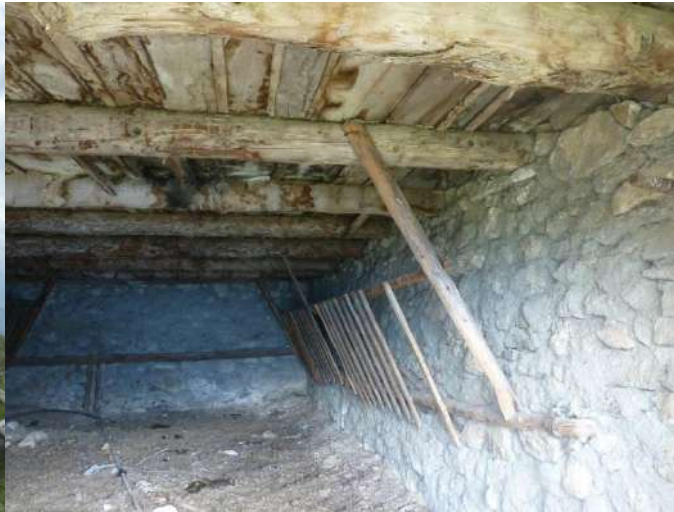
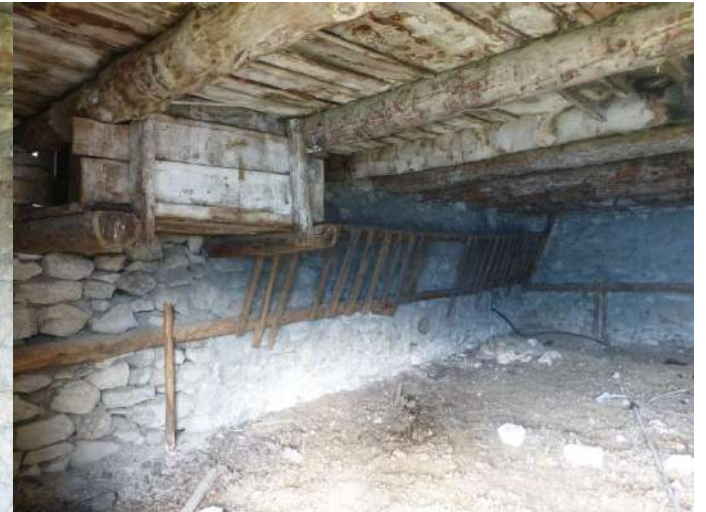
<p>Propositions pour remise en état</p> <table border="0"> <tr> <td><input type="checkbox"/> Réparation</td> <td><input type="checkbox"/> Aménagement</td> </tr> <tr> <td><input type="checkbox"/> Restauration</td> <td><input type="checkbox"/> Reconstruction</td> </tr> </table> <p>Observations : Construction agricole isolée en aval de la voie d'accès sommairement réparée (ancienne vocation agricole) Aménagements extérieurs.</p>				<input type="checkbox"/> Réparation
<input type="checkbox"/> Réparation	<input type="checkbox"/> Aménagement			
<input type="checkbox"/> Restauration	<input type="checkbox"/> Reconstruction

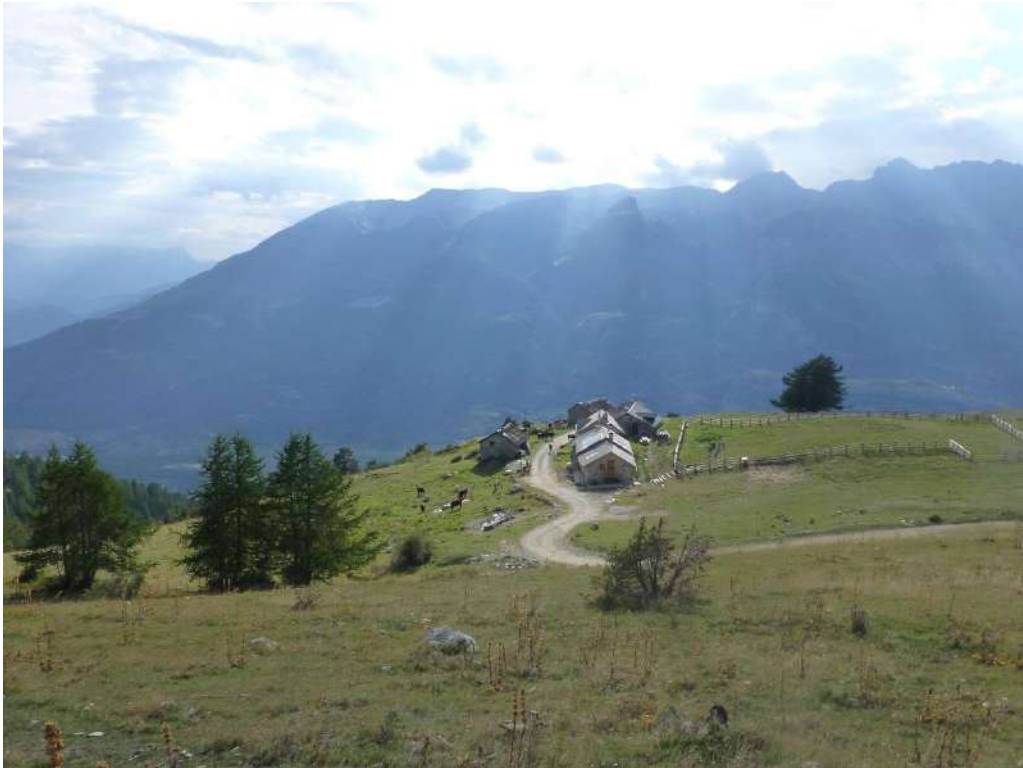
<p>Situation et viabilité</p> <ul style="list-style-type: none"> - Voie de desserte : Accès carrossable - Eau potable/Assainissement : réseau AEP et d'assainissement (bouches à clefs et tampons EU en amont) 				
<p>Affectation Hameau d'alpage/d'estive (habitat saisonnier)</p>				
<p>Descriptif sommaire</p> <ul style="list-style-type: none"> - Murs : maçonneries de pierre vue et enduit ciment gris - Toiture : bardeaux de mélèze et tôle ondulée. - Ouvertures : menuiseries bois - Volumes : RDC (étable) + 1 niveau en soupenne 				
<p>Etat général Moyen</p>	<p>IGN</p>

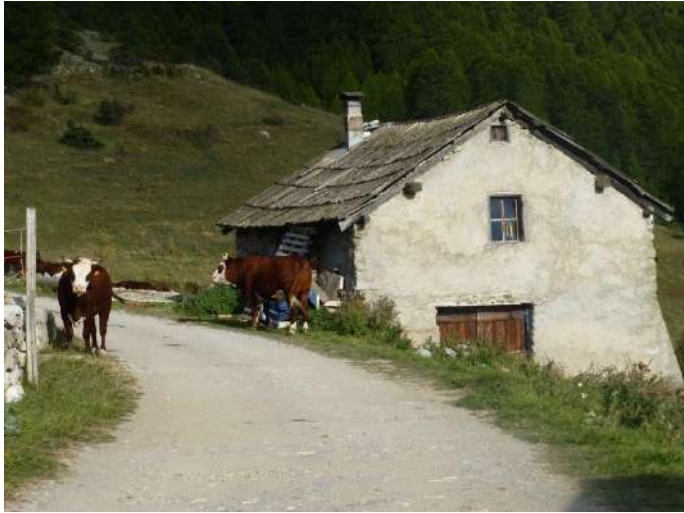
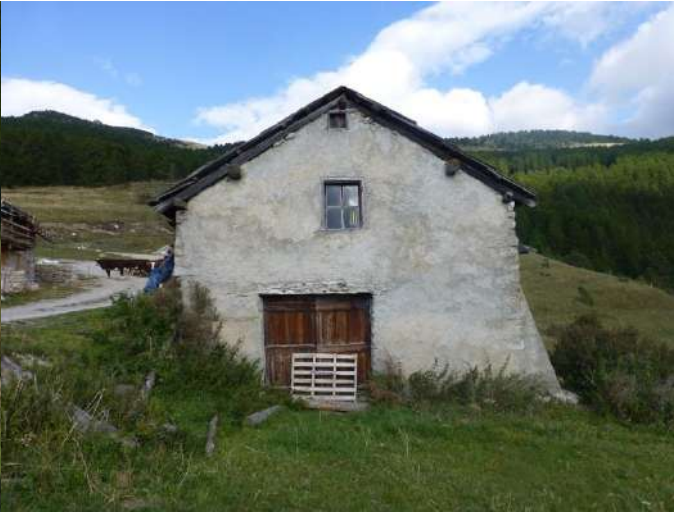
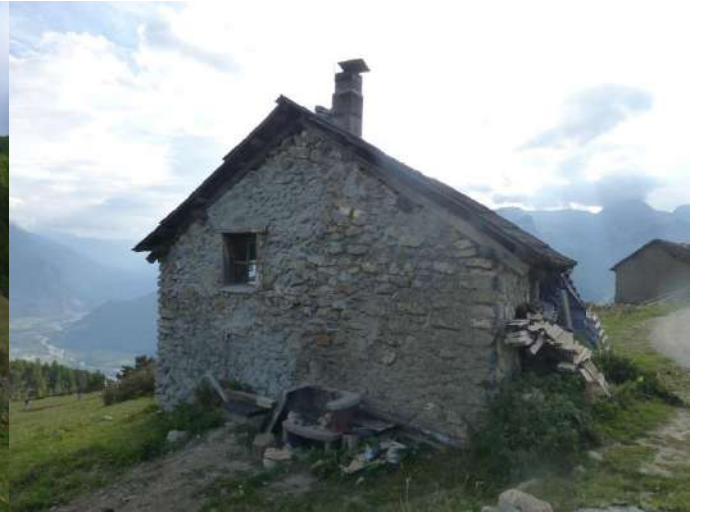
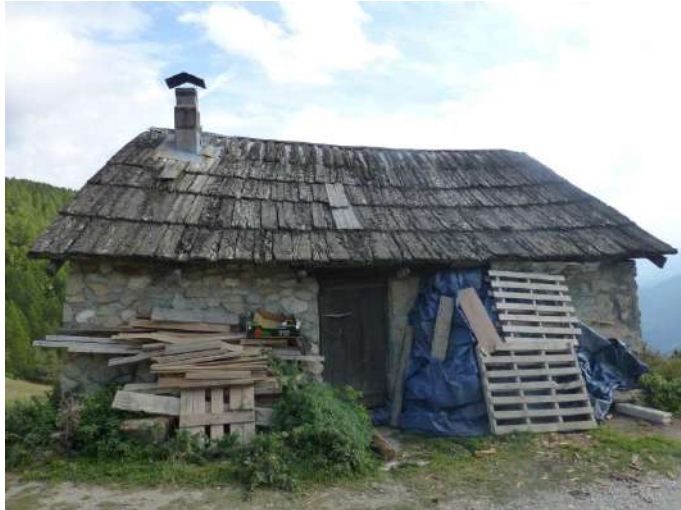
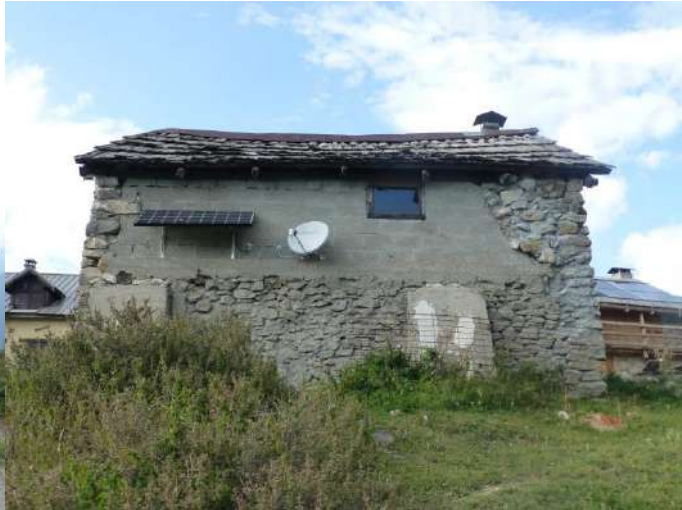
<p>Propositions pour remise en état</p> <table border="0"> <tr> <td><input type="checkbox"/> Réparation</td> <td><input type="checkbox"/> Aménagement</td> </tr> <tr> <td><input type="checkbox"/> Restauration</td> <td><input type="checkbox"/> Reconstruction</td> </tr> </table> <p>Observations : Construction agricole isolée en aval de la voie d'accès sommairement réparée (ancienne vocation agricole - confortement et réhabilitation en cours).</p>				<input type="checkbox"/> Réparation
<input type="checkbox"/> Réparation	<input type="checkbox"/> Aménagement			
<input type="checkbox"/> Restauration	<input type="checkbox"/> Reconstruction

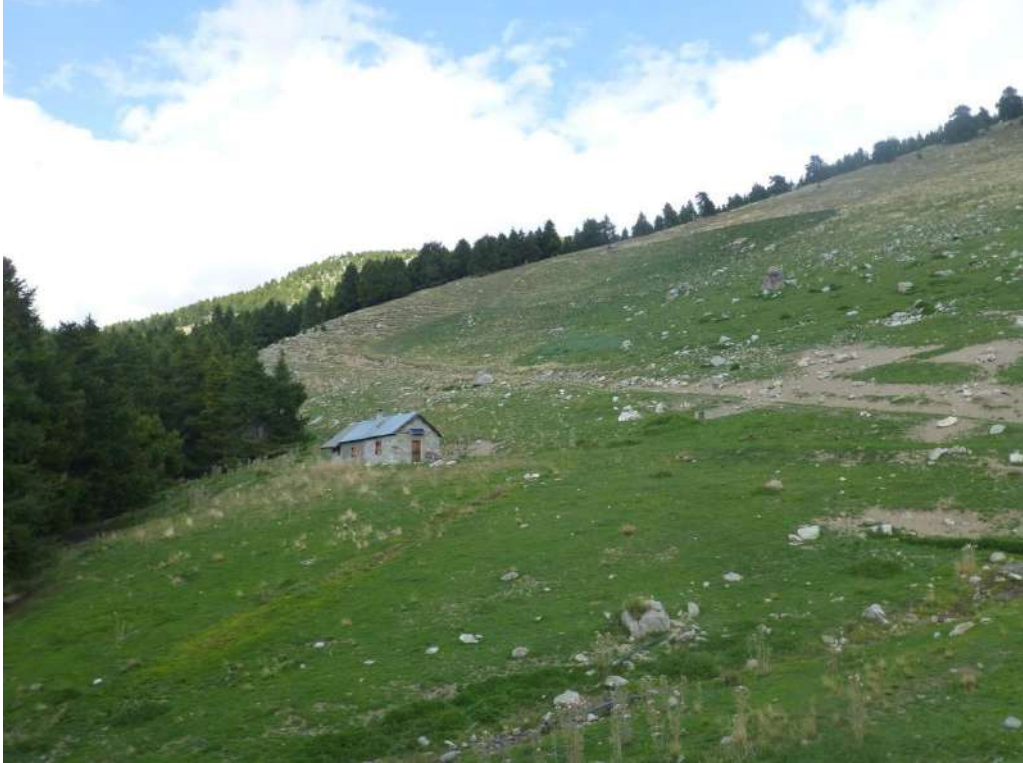
Commune de SAINT-CREPIN	Cabane Sainte-Marie 1	Référence cadastrale n° D 49	Fiche n°42
<p>ETAT ACTUEL (2015) Coordonnées GPS : N : 44°43'13.8" E : 6°38'05.4" Altitude : 1.985 m</p>

<p>Situation et viabilité</p> <ul style="list-style-type: none"> - Voie de desserte : Accès véhicule - Eau potable/Assainissement : AEP et assainissement par fosse septique 			
<p>Affectation Cabane pastorale</p>			
<p>Descriptif sommaire</p> <ul style="list-style-type: none"> - Murs : maçonnerie de pierres enduites au mortier de ciment et apparentes rejointoyées - Toiture : tôle ondulée galvanisée + bac acier prélaqué gris lauze pour l'extension - Ouvertures : menuiseries/volets bois - Volumes : RDC + combles 			
<p>Etat général Bon</p>	<p>IGN</p>

<p>Propositions pour remise en état</p> <p><input type="checkbox"/> Réparation <input type="checkbox"/> Aménagement <input type="checkbox"/> Restauration <input type="checkbox"/> Reconstruction</p> <p>Observations : Usage pastoral Panneau solaire photovoltaïque en auvent /façade Sud</p>

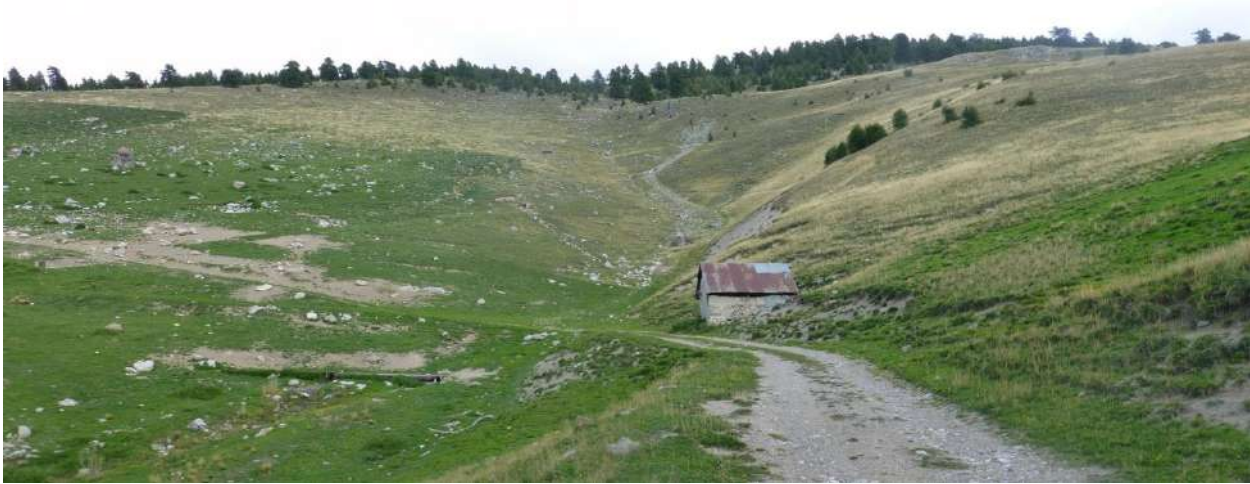
Commune de SAINT-CREPIN	Cabane Sainte-Marie 1	Référence cadastrale n° D 49	Fiche n°43
<p>ETAT ACTUEL (2015) Coordonnées GPS : N : 44°43'13.8" E : 6°38'05.4" Altitude : 1.985 m</p>

<p>Situation et viabilité</p> <ul style="list-style-type: none"> - Voie de desserte : Accès véhicule - Eau potable/Assainissement : NR (non) 			
<p>Affectation Cabane/abri pastoral</p>			
<p>Descriptif sommaire</p> <ul style="list-style-type: none"> - Murs : maçonnerie de pierres enduites et réparations au mortier de ciment. - Toiture : tôle ondulée - Ouvertures : menuiseries sommaires bois - Volumes : RDC 			
<p>Etat général Médiocre</p>	<p>IGN</p>

<p>Propositions pour remise en état</p> <p><input type="checkbox"/> Réparation <input type="checkbox"/> Aménagement <input type="checkbox"/> Restauration <input type="checkbox"/> Reconstruction</p> <p>Observations : Abri pastoral sommaire Quelques désordres</p>

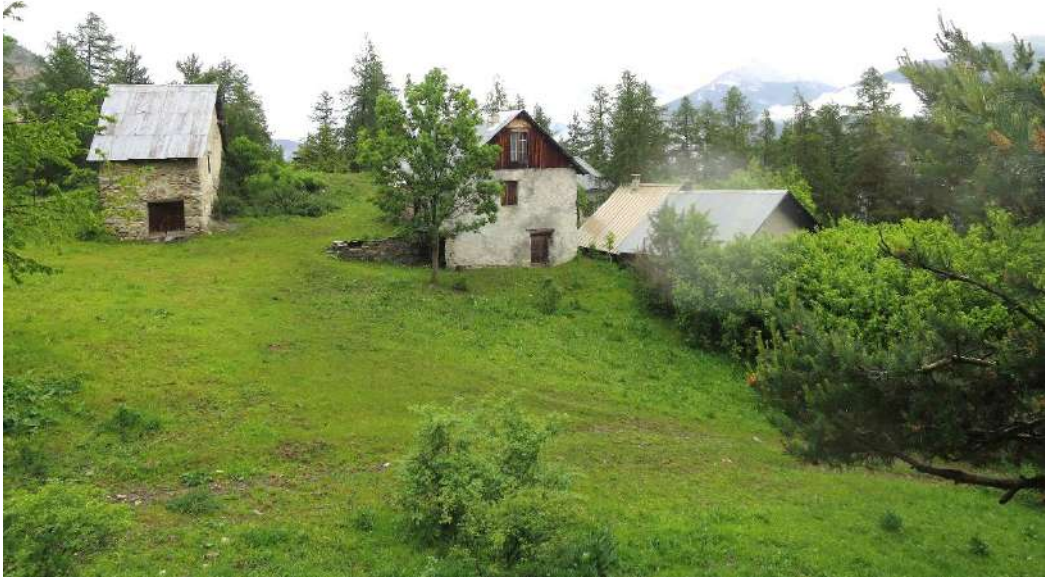
Commune de SAINT-CREPIN	Hameau des Preyts	Référence cadastrale n° G 2263, 2264, 2266, 2268 et 2270	Fiche n°45				
ETAT ACTUEL (2015) Coordonnées GPS : N : 44°42'02.5" E : 6°34'32.3" Altitude : 1.453 m							
Situation et viabilité <ul style="list-style-type: none"> - Voie de desserte : accès véhicule (route forestière) - Eau potable/Assainissement : NR 							
Affectation Hameau d'alpage/d'estive (5 constructions)							
Descriptif sommaire <ul style="list-style-type: none"> - Murs : maçonneries de pierre apparente, à pierre vue, enduit beige ocré et enduit mortier de ciment gris sur n°7. Bardage bois en pignons sur n° - Toiture : tôle ondulée et tôle bac acier prélaqué gris lauze & bleu ardoise - Ouvertures : menuiseries bois - Volumes : RDC + 1 + combles

Etat général Bon état pour n°1 Etat moyen à bon pour n° 2, 3 et 4 Très bon pour n°5							
Propositions pour remise en état <table border="0" data-bbox="91 1150 593 1220"> <tr> <td><input type="checkbox"/> Réparation</td> <td><input type="checkbox"/> Aménagement</td> </tr> <tr> <td><input type="checkbox"/> Restauration</td> <td><input type="checkbox"/> Reconstruction</td> </tr> </table> <p>Observations : Cinq chalets d'estive en bout de route forestière des Preyts (à 5 km des Ponces), réhabilités pour partie. Aménagements extérieurs en fonction des déclivités du terrain (accès).</p>				<input type="checkbox"/> Réparation	<input type="checkbox"/> Aménagement	<input type="checkbox"/> Restauration	<input type="checkbox"/> Reconstruction
<input type="checkbox"/> Réparation	<input type="checkbox"/> Aménagement						
<input type="checkbox"/> Restauration	<input type="checkbox"/> Reconstruction						
IGN

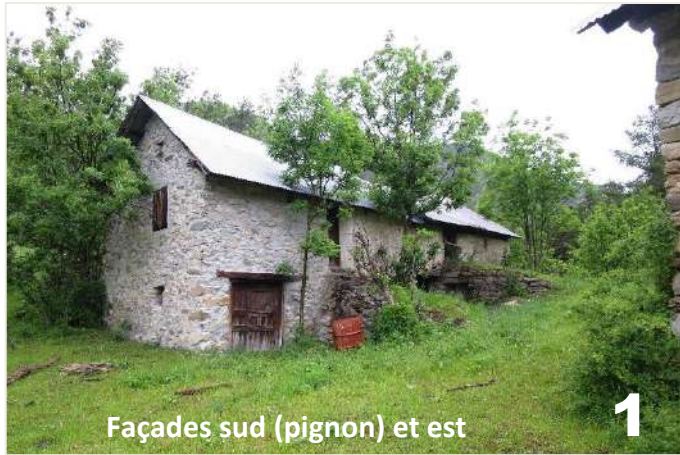
1

Façades sud (pignon) et est

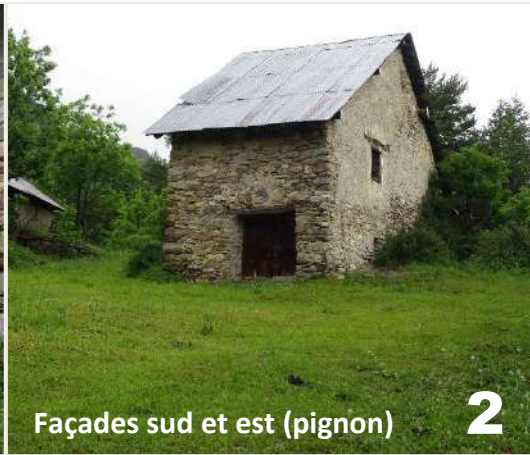
2

Façades sud et est (pignon)

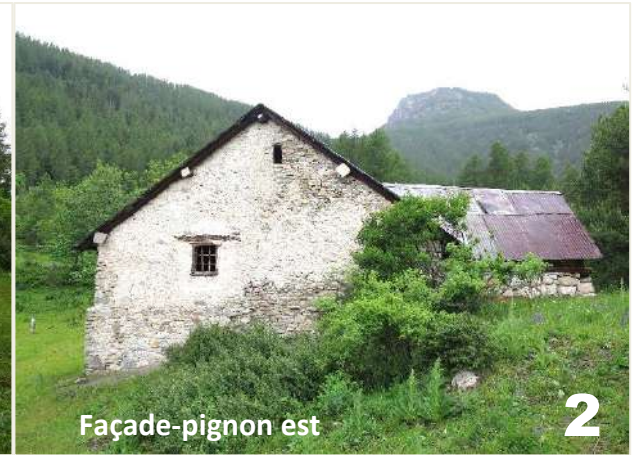
2

Façade-pignon est

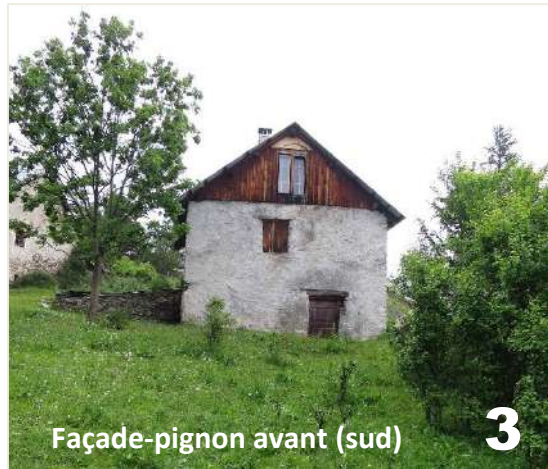
3

Façade-pignon avant (sud)

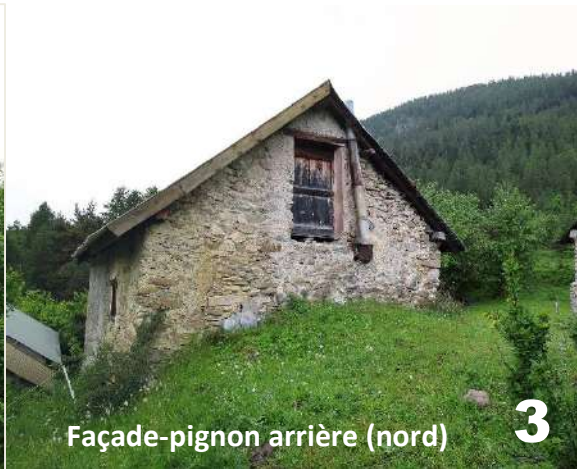
3

Façade-pignon arrière (nord)

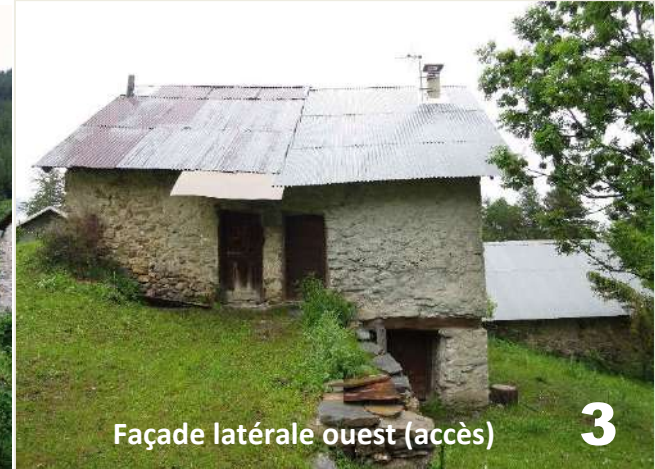
3

Façade latérale ouest (accès)

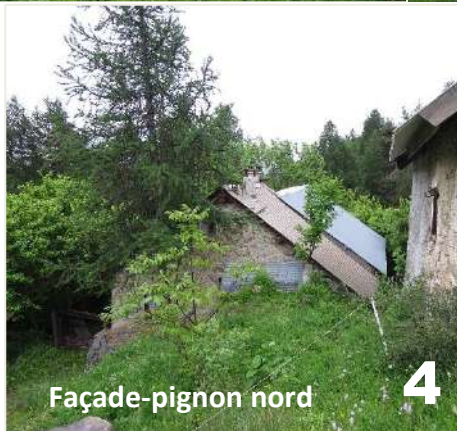
4

Façade-pignon nord

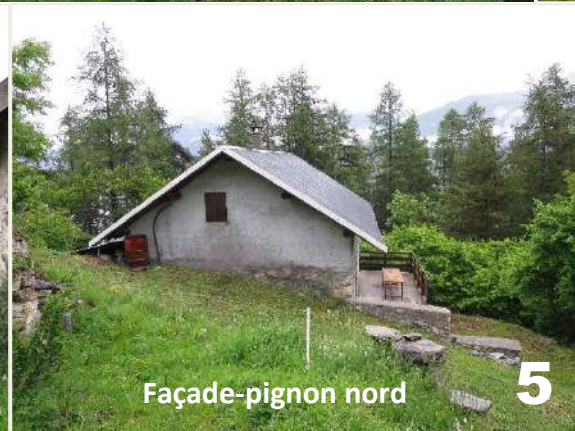
5

Façade-pignon nord
